## 湘南海岸における台風7号、9号による侵食災害の現地踏査

Field observation of beach erosion caused by Typhoons 9707 and 9709 on Shonan coast

宇多高明\*・内田 剛\*\*・高橋由貴\*\*\*・西村 晋\*\*\*\*・福山慎一\*\*\*\*

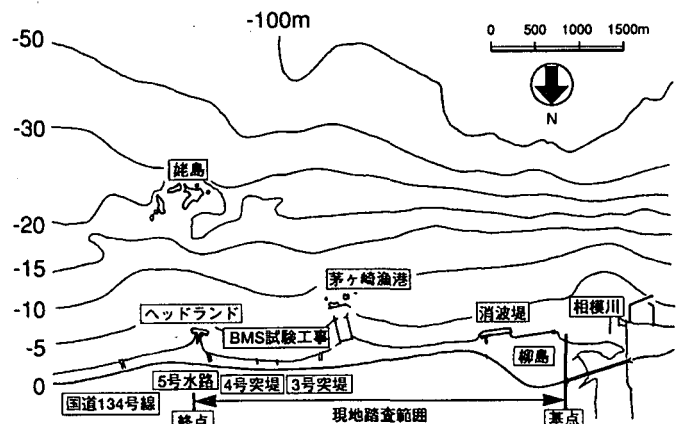
図-1 湘南海岸の現地踏査区域と主な施設

図-1に示すように、湘南海岸の茅ヶ崎漁港とヘッドランドに挟まれた茅ヶ崎地先ではBMSの試験工事が行われている（平野ら、1997）。この地区は、元々前浜が非常に狭く海浜勾配が急なために、背後の自転車道・遊歩道から海浜地へと下りるため階段が設置されていた。しかし、1997年6月20日に来襲した台風7号によって、写真-1に示すように階段の裏側まで侵食され、階段の通行が不可能となった。また階段の前方（東側）にはテラスブロックが設置されていたが、これらも傾動した。波浪の作用前にはこのテラスブロックの下から2段目までは砂が覆っていたが、

現地踏査区域は、図-1に示したように湘南海岸の相模川河口から茅ヶ崎のヘッドランドまで延長約4kmの範囲である。前浜付近の海底勾配がかなり急な海岸において、沿岸漂砂の移動を阻止する突堤や防波堤などの施設が存在する条件下で、波が斜め入射すればその施設の沿岸漂砂の下手側では浜崖が形成される (宇多、1997)。したがって浜崖の形成の可否を観察することが沿岸漂砂の卓越度を判断する上で非常に有効である。さらに、浜崖は多くの場合沿岸漂砂の下手側に形成されるから、現地海岸において波の卓越方向の判断が可能となる。このような点に注目して現地踏査を行うにしても、海岸構造物の形状・規模は様々なことから、現地調査では海岸にあるいくつかの施設の周辺を対象として、海岸構造物の漂砂下手側における浜崖の形成が繰り返し起きていることを確認する必要がある。このことから、ここでは相模川河口に隣接する消波堤を西側の基点とし、東側は茅ヶ崎のヘッドランドまでを踏査範囲として選んだ。

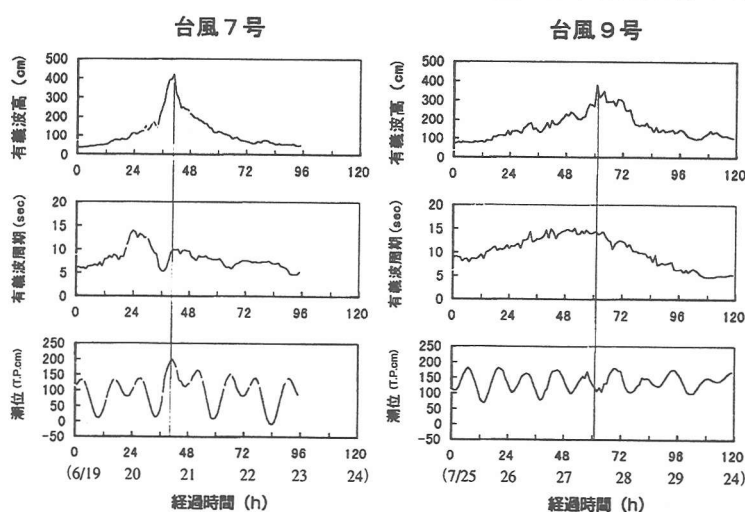
図-2 平塚沖波浪観測所における台風7,9号時の波浪観測結果

台風7,9号来襲時における波浪条件として、科学技術庁防災科学技術研究所の平塚沖波浪観測所での波浪観測結果は図-2に示すようである。有義波高・周期および潮位の変化を示す。6月20日の台風7号では満潮と台風による気圧低下などに起因して潮位がT.P.+1.28mまで上昇したと同時に、有義波高4.2m (周期10.0s) の高波浪が来襲した。また、台風9号では7月26日13:00に最大有義波高3.8m (周期14.5s) を記録した。台風7号と比較して波高はやや低いが、14~15sと長周期波が継続したことが特徴である。
