# 阿字ヶ浦海岸漂砂観測用栈橋の 撤去工事と腐食・防食調査

## REMOVEMENT WORKS AND CORROSION INVESTIGATION OF COASTAL OBSERVATION PIER AT AJIGAURA BEACH

山本幸次<sup>1</sup>・笠井雅広<sup>2</sup>・佐藤慎司<sup>3</sup>

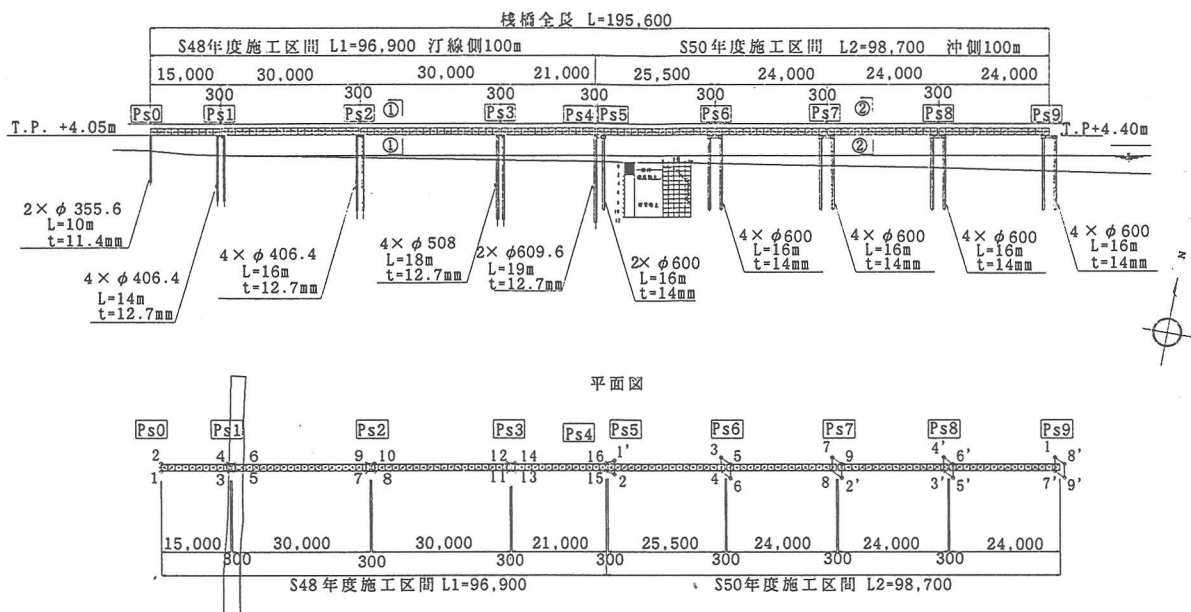
図-2 漂砂観測用栈橋の諸元と鋼管杭の番号

阿字ヶ浦海岸と漂砂観測用栈橋の位置を図-1に示す。阿字ヶ浦海岸の南側には磯崎漁港があり, 海岸線に対して波がほぼ直角に入射する条件にあった。漂砂観測用栈橋の構造と鋼管杭の番号を図-2に示す。上部工は鋼材トラスからなり, 防食用の塗装材料開発実験に使用されていた。下部工は鋼管杭群の基礎(Ps0～Ps9)からなり, 1973年に施工された汀線側100m

の1～16の鋼管杭は打設時においては無処理であったが、その後に各種防食被覆を施された。1976年に延伸された沖側100mの1～9'の鋼管杭については当初から防食技術を施されていた。なお、ボーリング調査によれば、鋼管杭はN値40以上の硬質粘土層に十数m打ち込まれていることが確認されている。
