# 茅ヶ崎海岸ヘッドランド東側地区での 浜崖形成機構の現地調査

## FIELD INVESTIGATION OF FORMATIVE MECHANISM OF SCARP AROUND HEADLAND ON CHIGASAKI COAST IN KANAGAWA PREFECTURE

宇多高明<sup>1</sup>・坂本 坦<sup>2</sup>・田代由貴<sup>2</sup>・西村 晋<sup>3</sup>

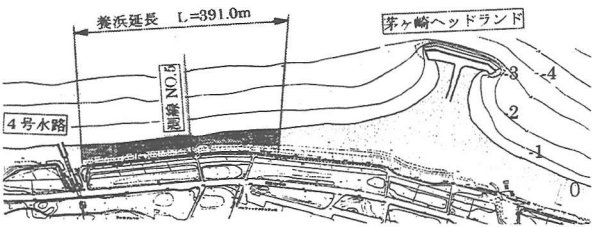
図-2 養浜工の実施範囲

でに後浜・前浜に投入された。養浜は、図-2 に示す延長 391m にわたって、図-3 に示す断面形（測線 No.5、測線位置は図-2 参照）で行われた。写真-2 には養浜直後の前浜状況を示す。図-3 に示したように、この地先では 1997 年 9 月 19 日に襲来した台風 20 号による高波浪によって著しく侵食が進み、浜崖が形成された（図-3 の 1997 年 10 月の縦断面形参照）。このため、侵食対策として養浜が行われ、図に示すように前浜勾配は 1/5 に均された。しかし、その後 1998 年 3 月、同年 10 月と時間経過に伴い侵食が進み、1997 年 10 月の養浜前の海浜縦断面形に戻った。

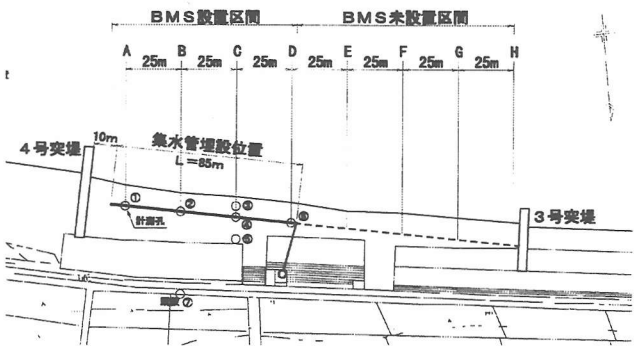
図-4 BMS 試験区間の平面図と測線配置

茅ヶ崎海岸における BMS の現地実験は、図-4 に示す観測域で行われている。図には平面図と測線配置を示す。観測区域は、東西を突堤（東側：4 号、西側：3 号）によって区分された延長約 200m の海浜である。ヘッドランド東側区域での海浜変形について論じる場合、まず地形変化を引き起こした外力を知ることが必要である。図-5 は国立科学技術防災研究所平塚観測所で観測された波浪観測結果を示す。図には 9 月 10 日以降の波浪条件を示している。これによると、9 月 15 日までは静穏な波浪条件であったが、9 月 16 日には台風 5 号に伴う有義波高 6.6m の高波浪が出現した。また、9 月 21 日には台風 6,7 号に伴う有義波高 3.2m（周期 9.8s）の高波浪が来襲している。このとき、ヘッド

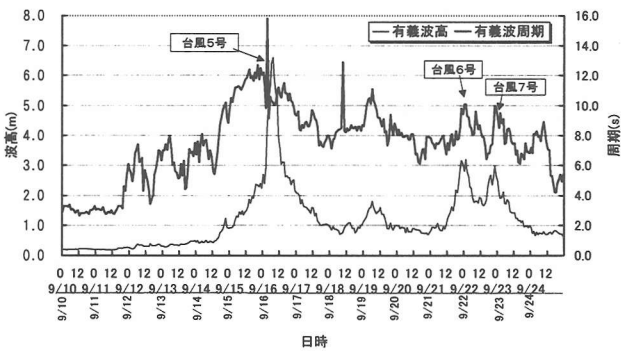
図-5 茅ヶ崎海岸の波浪条件

ランドの東側区域では、激しく侵食が進んだことが海岸管理者である湘南なぎさ事務所の職員により確認されている。

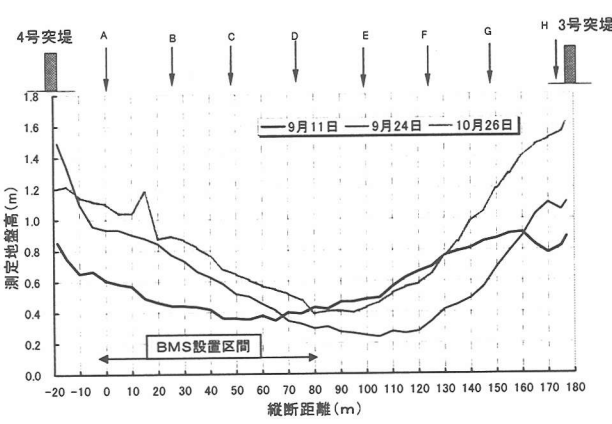
図-6 集水管直上の海浜地盤高の経時変化

も調査区域周辺にある突堤などの構造物周辺での汀線変化データが役立つ。なぜなら、突堤間に挟まれた延長の短い汀線は、その地点への入射波の砕波波向と直角となって安定するので、汀線の方から波の入射方向に関する情報が得られるからである。茅ヶ崎海岸のヘッドランドを挟んで今回の調査区域と反対側に位置する BMS の試験区間は、両側を突堤によって区切られているので、この位置における突堤間の汀線や海浜地盤高データから浜崖侵食が生じた時期の波の入射条件を調べることができる。なお、この区域では、1998 年 7 月 16 日より 9 月 24 日までに延べ 11 回の海浜測量が行われており、図-6 には、汀線とほぼ平行に埋設された BMS 集水管直上の海浜地盤高の沿岸分布を示す。これによると、9 月 11 日から 9 月 24 日の間では海浜中央から西半分で侵食が、東半分で堆積が生じている。このことは台風 5,6,7 号に伴う高波浪が西寄りの入射条件となった結果、東向きの沿岸漂砂が生じたことを意味している。すなわち、この期間には高波浪が来襲しただけではなく、東向きの沿岸漂砂が生じていたと言える。このことから台風時、ヘッドランドの東側区域でも同様な方向の沿岸漂砂が発達していたと推定される。また、9 月 24 日から 10 月 26 日では、中央より西側では約 0.5m の海浜地盤高の上昇が見られたのに対し、東側半分では 0.1m 程度と上昇量は小さい。この間、BMS の運転が行われていたことを考慮すると、この間西向きの沿岸漂砂が発生したのに加えて、BMS により前浜上への堆積が生じた結果、図-6 のような結果が得られたと推定される。したがって、この間には来襲波高は低いものの西向きの沿岸漂砂が生じたと考えられる。
