# 青森県三沢漁港周辺の海浜変形の現地踏査と 今後の侵食対策に関する考察

FIELD OBSERVATION OF BEACH CHANGES AROUND MISAWA FISHERY HARBOR  
AND FUTURE MEASURE AGAINST BEACH EROSION

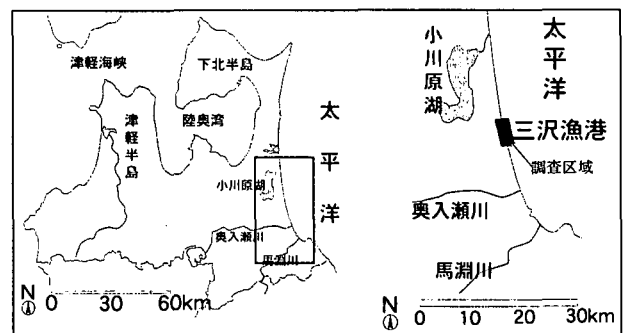
図-1 現地踏査区域

三沢漁港は、図-1に示すように青森県の太平洋沿岸に位置している。この付近の海岸では北向きの沿岸漂砂が卓越しており、それが三沢漁港の防波堤によって阻止され、漁港の南側では堆積が、北側では侵食が進んでいる。また、三沢漁港での1961～1986年での沿岸漂砂量は $2.3 \times 10^5 \text{ m}^3/\text{yr}$ と推定されている<sup>1)</sup>。三沢漁港周辺の海岸状況の変遷についてはすでに詳述されているが、現況における三沢漁港周辺の海岸調査のために、1998年6月12日現地踏査を実施した。

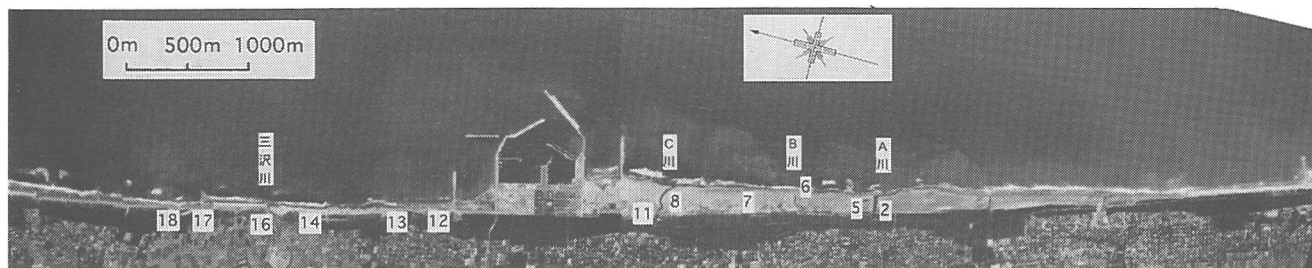
写真-1 三沢海岸の空中写真（1997年撮影）

写真-1は、1997年撮影の三沢漁港周辺の空中写真である。写真中央に見える三沢漁港の南側では防波堤に接近するほど前浜が広がる。これに対して漁港防波堤の北側

では次節で述べるように海岸線に沿って各種海岸構造物が建設され、その周辺にごく狭い海浜が残されているのみである。このように防波堤を挟んで南北非対称な海岸線状況は、三沢漁港において卓越する北向きの沿岸漂砂が防波堤の建設によって阻止されていることを明瞭に示している。写真には、次節以下で述べる現地踏査時の写真撮影地点を写真番号で、また漁港南側の流入河川をA、B、Cで示す。

写真-1を見ると、三沢漁港北側区域の侵食の直接的原因は、防波堤が沿岸漂砂の移動を阻止したことにあるように見える。局所的に見ればこれは真実である。しかし、宇多<sup>1)</sup>に述べられているように、三沢漁港の南約5kmに位置する横道海岸ではさらに上手側からの沿岸漂砂の供給が途絶えた結果、すでに海岸線は完全に人工化され、海岸護岸と消波施設で覆われている。これを考慮すれば、防波堤南側の堆積土砂を北側へ運び、サンドバイパスを行うことは非常に危険で、それを行えば三沢漁港と横道海岸の間の砂量を減少させ、それが新たな海岸侵食を助長することになる。しかも三沢漁港での堆砂状況には大きな変化が生じることがないであろう。このように考えれば、もはや三沢漁港で南から北へのサンドバイパスを行うことは不可能であり、漁港の防波堤を大規模ヘッドランドとしてその南側に延びる海岸線安定化のための施設と見なすだけでなく、漁港内に過剰な堆積が起こる場合には、そこからの浚渫土砂を南側の海岸へ戻すことが必要である。その場合、単に養浜するのみでは漁港内へと再び沿岸漂砂によってすぐに戻ってしまうので、南部海岸に建設したヘッドランドの南側に養浜して砂浜を回復する手法が考えられる。そして良好な成果を得るには関係機関が相互に十分な調整を行うことが求められよう。

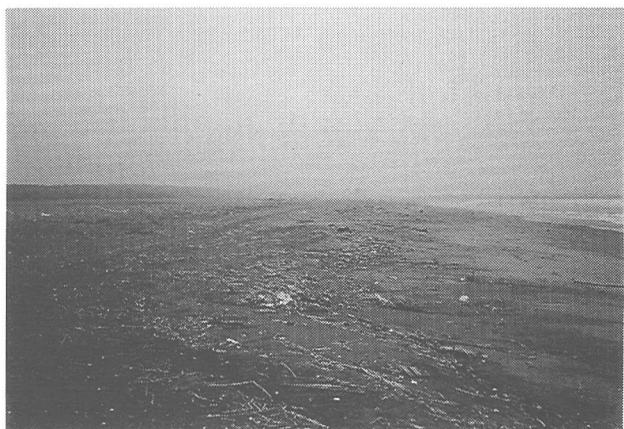
写真-6の位置より北側では、写真-7に示すように非常に広い前浜が続く。この付近の前浜が安定していることは、写真左側に見えるように砂浜の背後に広い植生帯があることから分かる。この付近を通過し三沢漁港にさらに接近すると、三沢漁港の南約0.7kmにはC川が流入している（写真-1参照）。この川も河口に規模の大きな河口砂州が発達しているために、河口部で水位上昇が生じているが、流量がかなり多いために河口は開口している。写真-8は、水位が砂州によって堰上げられている付近から下流側を望んで撮影したものである。写真の左側に見えるのが南向きに細長く伸びた河口砂州である。この砂州は南側に長く伸びている。砂州は北側から南側へ

写真-7 B川とC川間の海岸状況

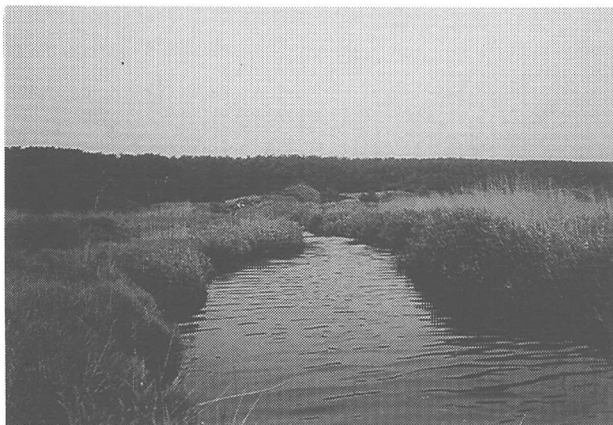
写真-11 三沢漁港の南側に隣接して流れるC川の河口上流部

C川は現在河口が閉塞され、河口部で水位が上昇している。このためこの川の上流にはかなり広い汽水域が安定的に形成され、良好な河川環境が形作られている。写真-11は、海浜背後での河川周辺の状況を撮影したものである。背後地にはヨシを中心とする水生植物群落が繁茂し、その外側にはハマナスなどの植生の繁茂が見られる。この付近の土壌は粘性土である。

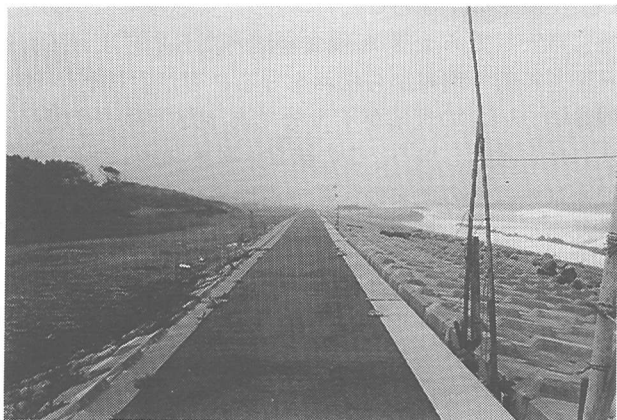
写真-15 緩傾斜堤の天端と背後地の状況

であり、アスファルト舗装されている。そしてその裏側には短い裏のりがある。しかしこの背後地は空き地であり、さらにその背後には保安林があるのみであった。このことから、この地先に緩傾斜堤を造った意義が不明確であるとの印象を強く受けた。なぜなら、緩傾斜堤は沿岸漂砂に対しては積極的な制御効果は持たないこと、またそもそも親水性を高めることを目的とした緩傾斜堤がこの場所に存在することの意義を見いだすことが困難であったことによる。この緩傾斜堤の北側端部付近には三沢川が流入している。この河川の河口部を迂回する際に撮影したのが写真-16である。写真に示すように塩害によって松林がかなりの被害を受けている。

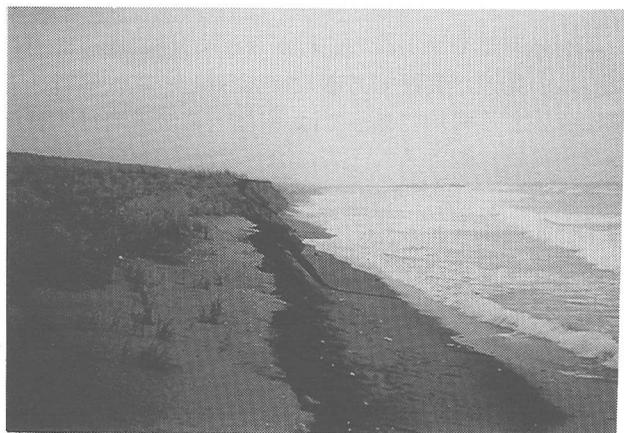
写真-16に示した松林を通して再び海岸線に出ると、写真-17に示すようにヘッドランドが建設中であった。北向きの沿岸漂砂をヘッドランドが阻止しつつあることは、ヘッドランドの手前(南側)で前浜が広く、北側で汀線が後退していることから理解されよう。写真-17に示すヘッドランドの北側には浜崖が遠望される。写真-18はヘッドランドの北側隣接部の浜崖形成状況である。浜崖の高さは約2mに達している。この位置よりさらに北側では浜崖はさらに高まる。写真-19は、浜崖の上部から北側の海岸線を遠望したものである。浜崖は前方に長い区間で生じている。写真-20には最も高い浜崖が形成された部分における浜崖の状況を示す。観測者の持つ

写真-19 浜崖上部から北側の海岸線を望む
