# 離岸流にともなう海水浴中の 事故発生に関する一考察

## A FIELD INVESTIGATION ON RIP CURRENTS CAUSING FATAL BEACH SWIMMING ACCIDENTS

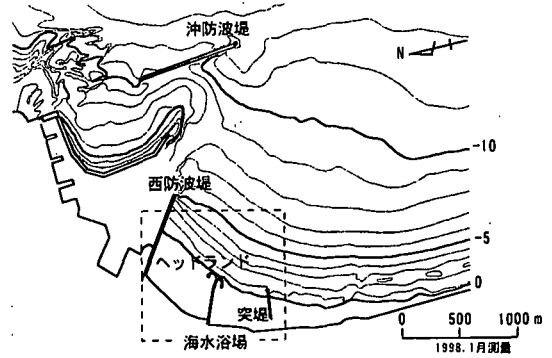
図-3 F 海水浴場

F 海水浴場はD海水浴場よりさらに北へ約20kmの北側にF港を臨む、海水浴場である。この海水浴場もライフセーバーによって、監視・救助活動が適切に行われている。前掲図-3に示したように、F港の西防波堤で止められた砂が海水浴場の中央のヘッドランドをほぼ埋めてしまうほど豊富な砂浜である。近くには常陸那珂港がありここの波浪観測データは、比較的鹿島港のものに近い。ただし、沖合には防波堤があり、図-5に示すように、ESE方向～N方向の波は遮蔽され、特に北側では非常に静穏となる。また、汀線に直角に近い入射波であっても屈折の影響である程度波高が小さくなる。
