# 検見川浜を対象にした 人工海浜の侵食過程に関する研究

## STUDY ON EROSION PROCESS OF ARTIFICIAL BEACH IN KEMIGAWA

熊田貴之<sup>1</sup>・小林昭男<sup>2</sup>

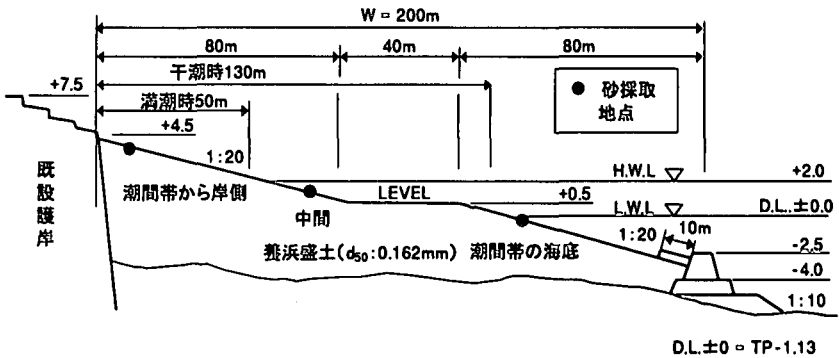
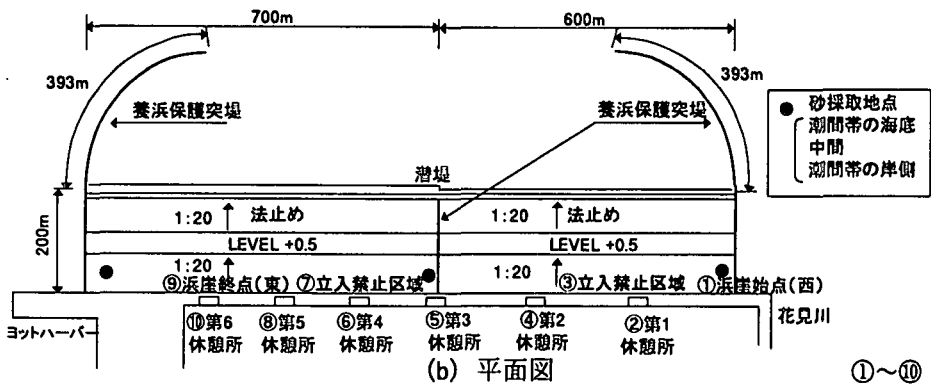
図-2 検見川浜の概略図

検見川浜の侵食状況の調査は、平成 11 年 9 月 28 日に行い、浜崖の高さ・位置を概査した。図-2(b)に示した調査位置における浜崖の高さ・位置を図-3(a), (b)に示す。調査の結果、特に高い浜崖が形成された箇所は、第 2, 3, 4 休憩所の前面である。建設当初は、図-2(a)に示したように、休憩所前面の護岸の天端付近まで養浜されていたが、現在の浜崖の高さは図-3(a)に示すように、第 2 休憩所前では、護岸の天端から下方へ 1.6m、第 3 休憩所前では 2.1m の浜崖が形成され、第 4 休憩所前では養浜砂が著しく侵食され、露出した護岸の高さは 3.0m にも及ぶ(図-4)。これに対して、各休憩所前面の護岸から汀線までの距離は、図-3 の(b)に示すように、第 2 休憩所前から汀線までの距離は 27.5m、第 3 休憩所前では 29.5m、第 4 休憩所前では 29.1m であり、第 1 休憩所前、第 6 休憩所前に比べ陸側に約 33m も後退していた。図-5に示すように、第 2, 3, 4 休憩所の前面では、消波工の異型ブロック背面の土砂が崩壊しており、非常に危険な状態となっていた。一方、砂の堆積状況は、浜の中央付近(第 2, 3, 4 休憩所)から両突堤付近にかけて(第 1, 5, 6 休憩所、西突堤、東突堤)、円弧状に堆積していた(図-6)。以上の検見川浜の侵食状況に対して、近隣の幕張海岸では約 10cm 程度の段差が沿岸方向に長く形成されていた(図-7)。また、稲毛海岸では顕著な浜崖が形成されておらず、局所的に約 20cm 程度の段差が形成されていた(図-8)。

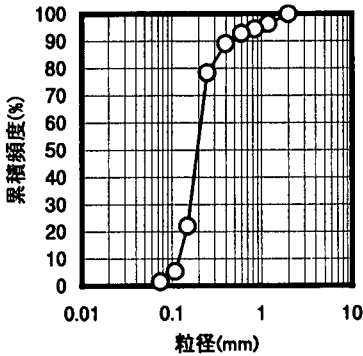
図-11 幕張海岸（潮間帯から岸側）

幕張海岸は、図-11 に示すように粒径 0.150mm から 0.250mm にかけて、検見川浜の西突堤付近は、図-12 に示すように 0.150mm から 0.400mm にかけて粒度加積曲線が急激に立ち上がり、均一な細かい粒径の砂が多く分布している。

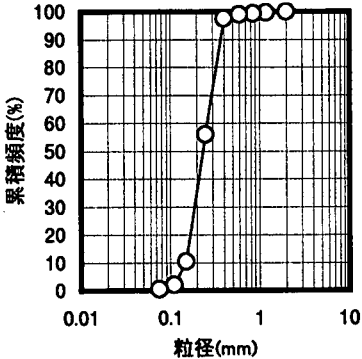
図-12 検見川浜西突堤（潮間帯から岸側）

東突堤付近の中央粒径は約 0.248mm, 西突堤付近の中央粒径は約 0.229mm である。検見川浜の建設当初に使用された養浜砂の中央粒径（ $d_{50}$ ）は、表-1 に

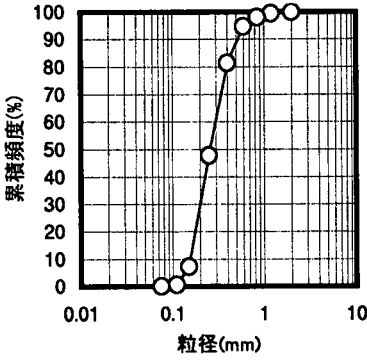
図-14 検見川浜東突堤（潮間帯から岸側）

検見川浜の東突堤付近は、図-14 に示すように西突堤付近同様 0.150mm から 0.400mm にかけて、稲毛海岸は、図-15 に示すように 0.150mm から 0.250mm にかけて、均一な細かい粒径の砂が多く分布している。
