# カリフォルニア州ヴェンチュラ海岸の海岸侵食 とダム堆砂の除去に関する一考察

A NOTE ON BEACH EROSION OF VENTURA COAST IN CALIFORNIA AND PLANNING OF  
REMOVAL OF DEPOSITED SEDIMENT IN UPSTREAM REGION OF A DAM

宇多 高明

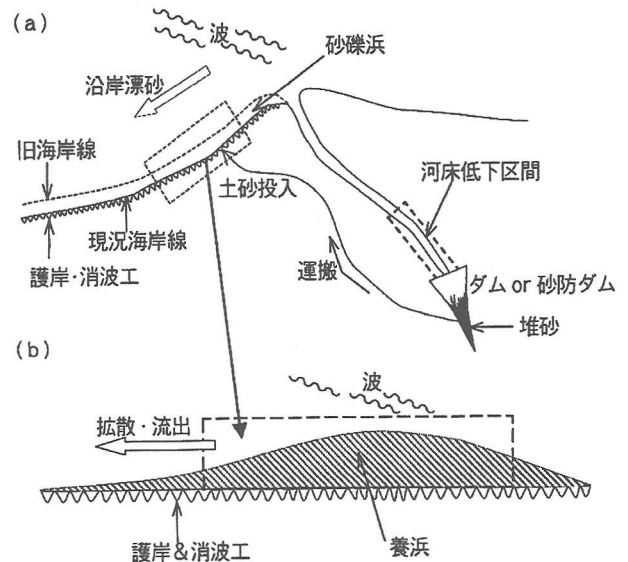
図-2 ダム上流への堆積土砂の運搬と養浜の模式図

一方、河川からの土砂供給が沿岸漂砂とバランスしていた海岸では、砂礫の供給が完全になくなれば砂礫浜は消失し、護岸や消波ブロックによって覆われた人工海岸となる。海浜は質的变化を遂げ、それ自体の消失をもたらす。この場合、図-2aに示すように土砂を人工的に運搬し、その土砂を海岸へ投入すればよいと簡単に考えられることが多いが、実際には検討すべき多くの課題がある。

②養浜が行われようとする場所は、図-2aに示すように旧海岸線が後退して現海岸線に至っている。海岸線の後退は時間的変化を遂げているので、いずれの時点を復元の目標とすべきか？

③侵食を起こした外力は現在もまた作用しているから、土砂を投入するだけでは投入土砂は沿岸漂砂によって運び去られ、投入位置からは急速に失われる（図-2b参照）。投入土砂の効果はどれだけ継続できるか？投入した土砂の流出速度が大き過ぎないか？大き過ぎるのであれば、土砂の流出を抑制する手法はあるか？

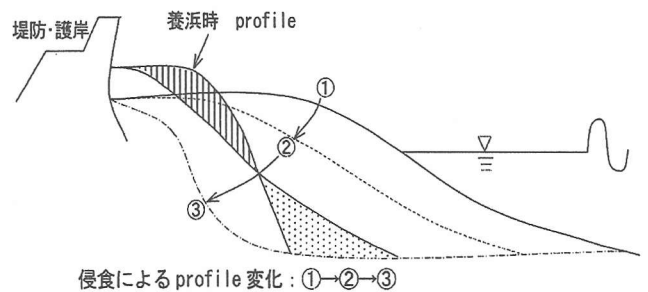
図-3 侵食による海浜勾配の増加と養浜時の縦断形の変化模式図

④養浜方法の問題として、図-3に示すように、陸送された土砂を侵食海岸に投入する場合、侵食の結果汀線付近の海底勾配は急になっているので、養浜土砂は安定な勾配より急勾配で投入されることになる。これは土砂の安定性を損ね、沖への土砂移動を促進するはずである。このような現象の予測、およびその対応策の定量的評価が可能か？
