# 駿河海岸南西部の歴史的侵食災害と 現況の海岸保全上の問題点

## HISTORICAL BEACH EROSION OF SOUTHWEST SURUGA COAST AND SHORE PROTECTION

宇多高明<sup>1</sup>・清野聡子<sup>2</sup>・石川仁憲<sup>3</sup>・芹沢真澄<sup>4</sup>

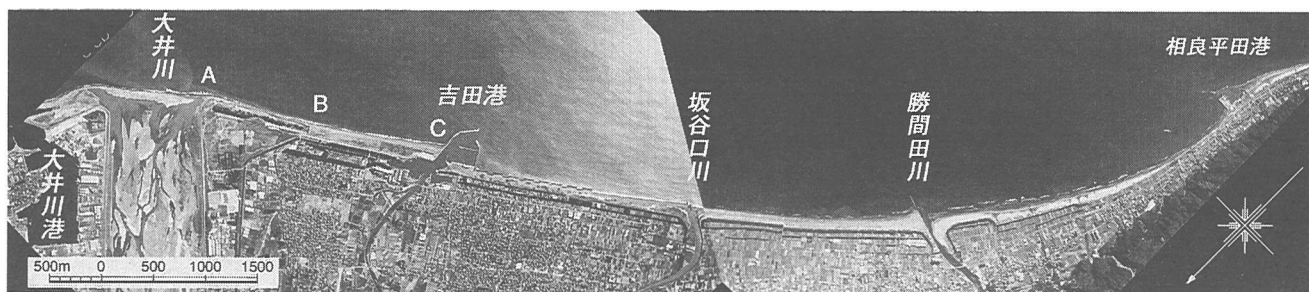
写真 - 1 駿河海岸南西部の空中写真（1991 年撮影）

写真-1には、1991年撮影の空中写真を主な地名とともに示す。写真北東端に流入する河川が大井川であり、その北側には大井川港が隣接している。河口右岸の南西約2.5kmには吉田港の防波堤が延びており、さらに吉田港の南西約2km、4.5kmには坂谷口川および勝間田川が流入している。また勝間田川河口の南約3kmには相良平田港がある。大井川河口から相良平田港間の海岸線の特徴を調べると、吉田港の北東側隣接域では防波堤に近接するほど汀線が前進し、防波堤の南西側隣接域の汀線とは最大約170mの段差が付いている。このことは、吉田港周

大井川河口と吉田港間の区域（川尻工区）では、写真-1に示したように点A,B,Cを設定したとき、海岸線の特徴はAB, BC間で異なる。AB間では、河口に向かって汀線がやや前進傾向にあり、逆にBC間では吉田港の防波堤へ向かって汀線が前進している。このことはAB間では海側に突出した河口砂州が一種の突堤効果を発揮して、沿岸漂砂移動が阻止されていることを示している。一方、BC間では吉田港の防波堤による沿岸漂砂阻止に起因して南西側ほど汀線が前進している。この場合、BC間の海岸線が既に安定状態にあることを考慮すれば、卓越波の入射方向はこの海岸線に対する法線方向( $S37^{\circ}E$ )にほぼ等しい。この方向角はAB間の汀線に対して約 $9^{\circ}$ 反時計回りの方向からの入射になる。実際には河口部では等深線も突出してそれによる屈折が起こるので碎波角はこの角より小さくはなるが、全体としては南西向きの漂砂が生じる向きである。このことより、AB間では大井川から供給された土砂が堆積し、河口からの供給土砂が減少すれば北東向きに土砂が流出する貯砂空間になっていると考えられる。

川尻工区では、1972年に海岸堤防の倒壊が起きたが、被災区間は吉田港の防波堤による沿岸漂砂の阻止によって安定な前浜が形成されている区域（写真-1のBC区間）より河口に近く、大井川からの流出土砂の堆積・侵食による変動が著しい場所に位置する。そのような変動の大きい場所に海岸堤防が造られたことが海岸堤防の被災を招いた主因と考えられる。
