# 高水位・高波浪重合時の突堤越流に伴う 湖浜変形の現地実測

FIELD INVESTIGATION OF LAKESHORE CHANGE INDUCED  
BY OVERFLOW ON GROINS IN HIGH WATER LEVEL  
AND ROUGH WAVE CONDITION

Field investigation of lakeshore change induced by overflow on the groins was carried out at the Minamihama Beach in Lake Biwa. In this lake, the water level rises and rough waves are generated in winter. During this season, overflow often occurs on the groins, which were installed to stabilize the shoreline, and longshore sand transport occurs at the shoreward end of the groins, inducing beach erosion of the updrift beach of the groin. This situation was investigated by the field measurement.

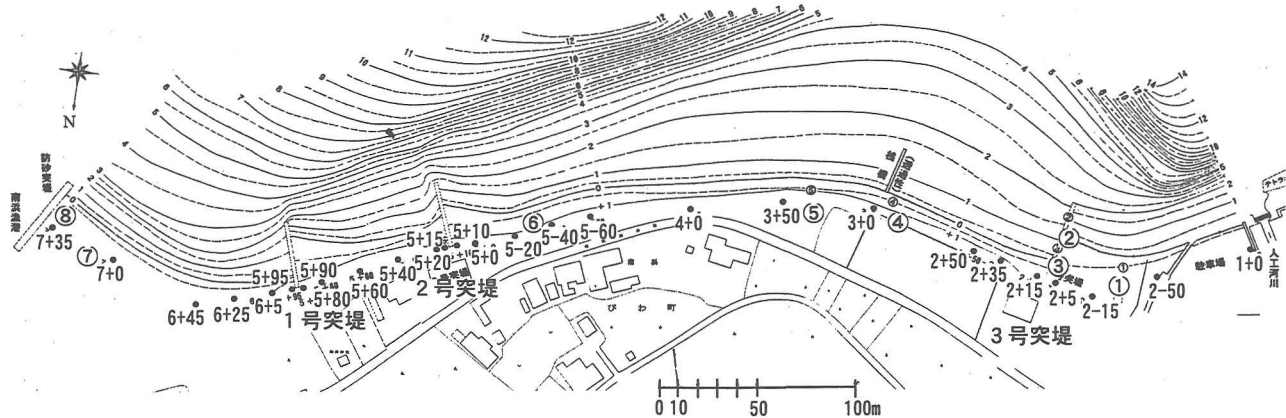
図-3 琵琶湖南湖全域の深淺図 (1996年12月測量)

図-3は1996年12月測量の南浜の深淺図である。図の右端にはアユのふ化場の人工河川があり、さらにこの人工水路の西350mには姉川河口が位置する。また図示する区域の東端には南浜漁港の防砂突堤があり、そこから西130mに1号突堤が、さらにその西65mには2号突堤が位置する。また西端の人工河川から東90mには3号突堤がある。これらの突堤は、厚さ約3mmのゴムの膜体に砂礫を詰めた構造を有する。さらに3号突堤の東100mには透過性の栈橋がある。

南浜において1996年10月17日と1997年2月19日の2回、湖岸侵食状況に関する現地踏査を実施した。10月17日は侵食前、2月19日は侵食後の調査である。以下では現地状況写真により侵食状況を調べるが、図-3には写真撮影位置を①~⑧で示す。
