# 宮古島における海岸護岸の建設とそれによる人工海岸化・生態系の喪失

## FORMATION OF ARTIFICIAL COAST AND LOSS OF COASTAL ECOSYSTEM DUE TO CONSTRUCTION OF SEAWALL IN MIYAKO ISLAND

悪化していく。ここでは沖縄県宮古島で実施した2回の現地踏査の結果に基づきこのような問題について考察する。第1回現地踏査は2000年2月26, 27, 28日に、第2回は2001年9月5日に実施した。調査地域は、図-1に示すように宮古島の東海岸にある狩俣海岸と浦底海岸(第1回)、および与那覇湾に面した内浜海岸(第2回)である。

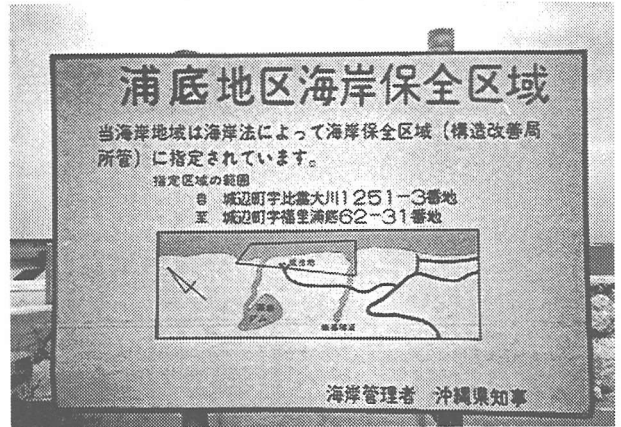
写真-3 宮古島浦底海岸の保全区域（構造改善局所管）の表示板

狩俣海岸に続いて浦底海岸の踏査を行った。写真-3は海岸保全区域（構造改善局所管）の指定を示す表示板である。まず写真-4は、写真-3で「現在位置」と書かれた場所から南側を撮影したものである。海岸工事の完成直後であった。浦底海岸は自然の砂浜があって海水浴場として有名であったが、現在では写真に示すように、海浜

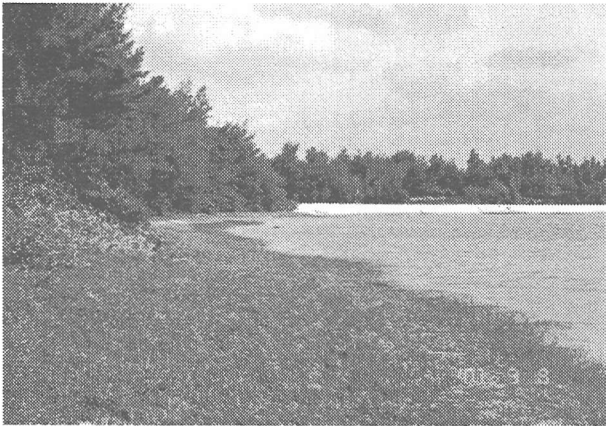
写真-17 海まで広がったソナレシバ帯

写真-17はソナレシバ帯が最も海側に張り出している部分の海岸状況であり、ここでは陸の緑で覆われた空間が非常になだらかに海へと繋がることから景観から見ても非常にすばらしいものであり、しかもこの植生帯の上を汀線に沿って何の障害もなく歩くことができる。写真-18も同様な状態を表しており、写真-17よりも北側にさらに進んだ地点の状況である。この位置においても背後地にはモクマオウの高木が茂り、その前面に砂浜と植

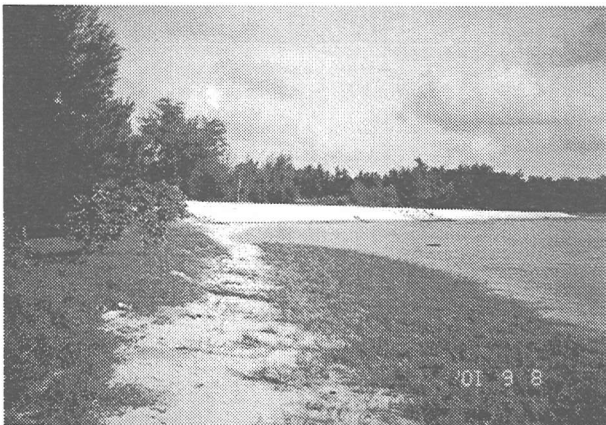
写真-18 自然の植生帯と海浜

生帯が広がっている。しかしこの位置から北側には再び長大な斜面を有する緩傾斜堤が遠望され、ここでは写真-15～18に見た風景は再び失われている。写真-19は写真-18に遠望された緩傾斜堤の南端部の状況である。また写真-20は写真-19に示した緩傾斜堤上から南向きに踏査区域の海岸状況を撮影したものである。ここで注意されるべきは背後地との境に既設の緩傾斜堤より天端高の低い石積みの直立護岸があることである。この直立護岸はその南端が植物の中に隠れているので端部の位置は不明であるが、手前側に見える緩傾斜堤の広い天端と比較すれば明らかに海浜地の多様な生態系の保護に役立っている。
