保安林防護と海岸侵食-新潟県北部中村浜の例

PROTECTION OF COASTAL FOREST AND COASTAL EROSION - THE EXAMPLE OF NAKAMURAHAMA BEACH IN NORTHERN NIIGATA PREFECTURE

宇多高明¹・黒木利幸²・中村利行²・柿市勝重²

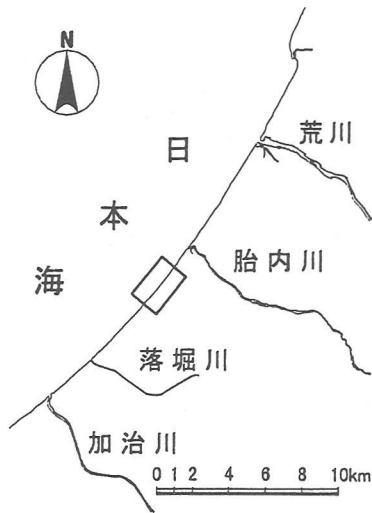
図-1 新潟県北部の中村浜の位置図

2002年4月29日, 図-1に示すように新潟県北部の加治川河口から荒川河口まで約18kmの海岸線の現地踏査を行った。この付近の海岸線はほぼ北北東～南南西方向に走行しており, 加治川河口の北北東約3kmには落掘川が, さらにその北北東約8kmには胎内川が流入している。ここではとくに胎内川河口の南南西約2.5kmに位置する中村浜周辺での観察結果について述べる。なおこの付近では南下する方向の沿岸漂砂が卓越することが既往の研究⁴⁾から明らかにされている。また泉宮・砂子⁵⁾は, 1965年を基準とした1975～1990年の汀線変化解析(原論文の図-3参照)を行い, 胎内川河口の南側隣接部で汀線が経年的に後退し, 侵食域が南側に広がっていく状況を示

この沿岸において図-1に示すように沿岸方向に2.6kmの区間を選定し、そこで詳細な現地踏査を実施した。あわせて既往の空中写真を収集して海岸状況の変化を調べた。まず、図-2(a), (b)は、1971年と1998年の空中写真より全く同一区域を切り出して比較したものである。1971年以降の27年間にこの区域の海岸は大きく変貌
