石狩湾新港東防砂堤の吸出しによる 沈下被災について

Subsidence Caused by Scour from the East Groin of Ishikari Bay New Port

早川篤¹・宮部秀一²・高田稔年³・上杉智⁴・荒川泰二⁵

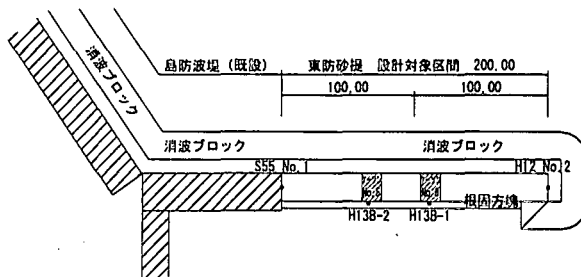
図-9 地質調査位置図

図-9 は、東防砂堤の地質調査位置図を、図-10 は地盤断面想定図を示したものである。表層部分は細砂が全地点で分布し、図-11 より、中央粒径 0.10~0.15 mm の砂が卓越していることがわかる。沈下後、沈下の大きいNo.8 ケースン及び少ないNo.5 ケースンの2地点(H13B-1, H13B-2)でボーリング調査を行い、地盤状況を確認した。その結果、地盤状況は既存のボーリング結果とはほとんど変わらないが、既存ボーリングで確認された海底面付近の低いN値層(N=3~9)は、両孔共に確認できなかった。また、基礎捨石の層厚については設計値と同等であり、変状は確認されなかった。
