# のり先が波に晒されて危険となった 緩傾斜護岸の改善策

## IMPROVEMENT METHOD OF GENTLY SLOPING REVETMENT WITH DANGEROUS EXPOSED SLIPPERY TOE

Takaaki UDA, Yasuhito NOSHI and Takayuki KUMADA

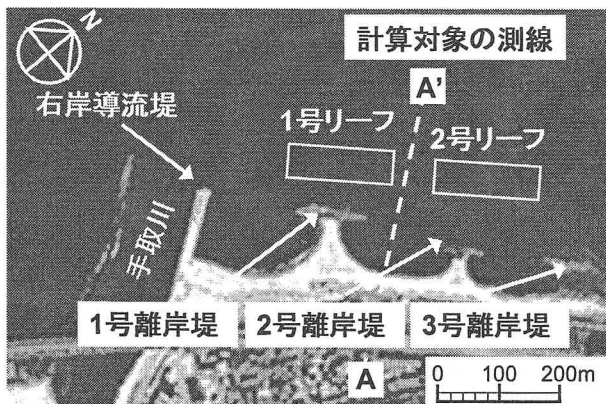
図-1 手取川河口における施設の配置

石川海岸の手取川河口北側隣接部では、沖合に2基の人工リーフが設置されるとともに旧来の直立護岸を前出しする形で緩傾斜護岸を造るという環境整備が行われた。図-1は2002年撮影の空中写真を拡大し、調査区域の詳細を示したものである。手取川河口には平行導流堤(南側は透過構造、北側は不透過構造)が設置されている。河口の北側では、右岸導流堤を南側の境界条件として、その北側にはそれぞ

図-1に示した1, 2号離岸堤の背後では、離岸堤の長さや離岸距離の関係から、背後に形成される舌状砂州の規模が小さく、両者の中央部では緩傾斜護岸のり先が波に露出するような配置となっていたことが上述の被災原因である。したがって単に災害復旧によって緩傾斜護岸を原形復旧したとしても再度災害は免れないと考えられる。

緩傾斜護岸の改善策としての礫養浜を提案する。一般に、粒径が20mm程度の礫は汀線付近に打ち上げられ、1/3程度の急な前浜勾配を形成して安定することが知られている<sup>4)</sup>。そこで、緩傾斜護岸ののり先の露出を防ぐために、緩傾斜護岸の前面で礫養浜を行った後の海浜縦断面形の変化を熊田ら<sup>5)</sup>の養浜時縦断面形予測モデルにより予測した。予測に使用した測線は図-1に示すA-A'測線である。
