# リーフカレントによる事故状況と海浜の安全利用

## DROWNING ACCIDENTS DUE TO A REEF CURRENT AND SAFETY OF MARINE ACTIVITY IN A CORAL REEF

西 隆一郎<sup>1</sup>・マリオ デ レオン<sup>2</sup>・村井弥亮<sup>3</sup>・高江洲 剛<sup>4</sup>・古賀幸夫<sup>5</sup>  
Ryuichiro NISHI, Mario de Leon, Mitsuryo MURAI, Tsuyoshi TAKAESU, Yukio Koga

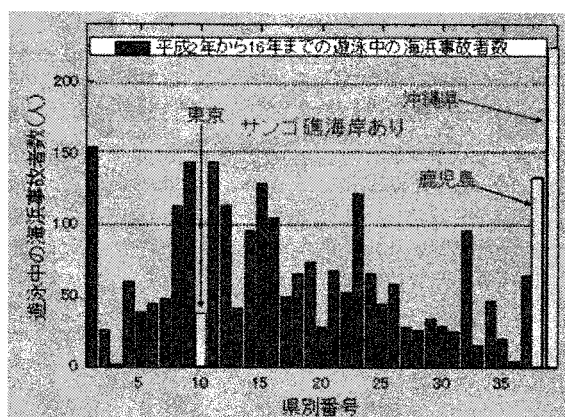
図-1 遊泳中の海浜事故者数（H2～H16）

本研究では、海浜の安全利用を考えるために、図-1に示すように全国における海浜事故の発生状況について西<sup>1)</sup>で作成した海浜事故データベースを利用してまとめた。図中で、東京と、鹿児島県、沖縄県がサンゴ礁海域を包含するデータである。この内、例えば鹿児島県は約1,000 kmの島嶼海岸線を有しているが、本海浜事故数の何件が島嶼圏（サンゴ礁海域）のものは明らかでない。一方、沖縄県は基本的に約1,700 kmの海岸線総てがサンゴ礁海域と考えることが可能であり、図中の海浜事故数はサンゴ礁海域での事故数と捉える。

図-1から、遊泳中（シュノーケリングを含む）の事故に関しては、沖縄県が最も多いことが分かる。沖縄県の海浜事故者のうち、どの程度が県内在住者、県外在住者かを把握するために、平成17年度と18年度の海浜事故データを調べると、平成17年度は62%、平成18年度は25%が県外在住者である。従って、サンゴ礁海域の状況を日常体験として知らない県外からの観光客にも、海浜の安全利用及び危険性を周知させる必要がある。

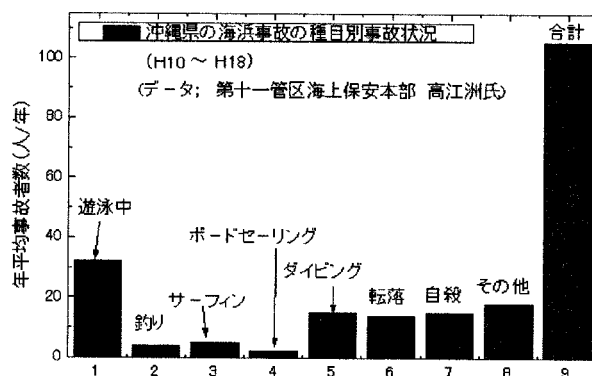
図-2 利用種目別の海浜事故者数（H10～H18；沖縄）

ついで、図-2に示すように沖縄県における海域利用種目別の海浜事故状況を調べた。図から、平成10年から18年の期間に、沖縄県では年間100名強の海浜事故者が発生していること、そして、一般的には遊泳中（シュノーケリングを含む）、ダイビング中の海浜事故が多いことが分かる。これらの利用形態からも観光客などの県外在住者が海浜事故に多数関わっている可能性が高いことが推定できる。
