# 2006年”0”号座礁事故における海岸の重油汚染の特徴と経過

## CHARACTERISTICS OF HEAVY OIL POLLUTION ON THE MATSUMAE COAST CAUSED BY VESSEL ACCIDENT IN 2006

In the winter of 2006, Panaman cargo ship “Outsailing” had run aground on the Southwestern Coast of the Hokkaido Island and heavy fuel oil had spilled into seawater. The spilled oil had spread along the coast and polluted the shoreline which was consisted of pebbles and granules. This paper aims to describe the characteristics of oil pollution in the coast and transition of oil contaminated sediments on this accident.

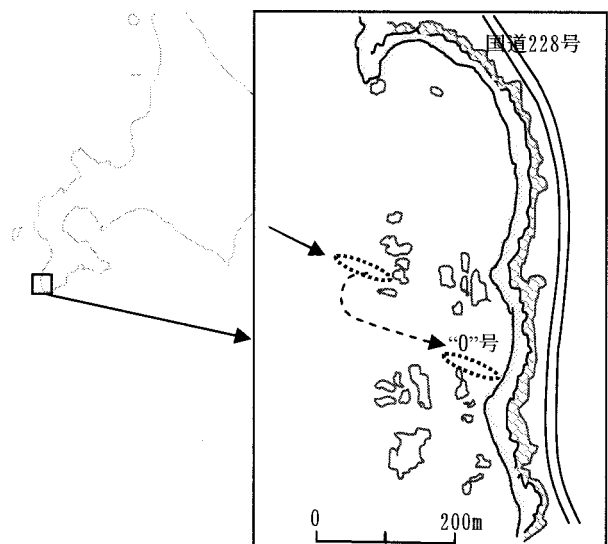
図-1 事故発生地点

平成18年12月6日正午前頃, パナマ籍貨物船 Outsailing5 (1,972トン) が松前郡松前町茂草漁港の北側海域の浅瀬 (北緯41度30分, 東経140度01分) に乗揚げ, 船体浸水し, 船尾付近からの油流出が確認された (図-1)。同日夕刻の時点では, 左舷燃料タンク付近から油が流出し, 一部が海岸に漂着していることが確認された。

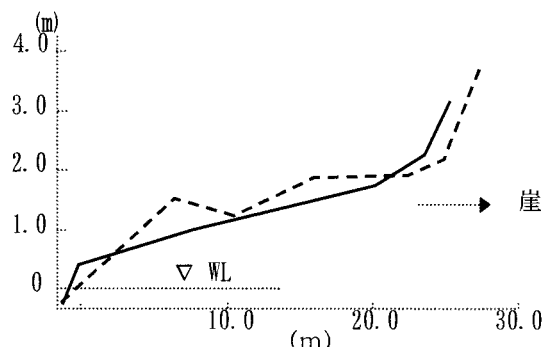
図-3 茂草海岸の地形例

船体が海岸に乗揚げた地点は、陸側から高さ約15~20mの崖が海岸にせまり、その下に約15~30m程度の幅の浜が西に面して続いている（図-3）。北側と南側に岩礁が発達した間の弧状の海岸となっており、底質は数mm~40mm程度の小円礫が主体で砂分は少ない。水際線のすぐ先（水中）で平坦な岩盤が出現し、岩盤上の堆積層（円礫、粗砂主体）の厚さは、薄いところで0.2m、全体的には1.0m強程度である。高波浪時には、崖のすぐ下まで波浪が遡上し、時化の度に横断地形はかなり変化する。浜の部分におけるESI数値<sup>2)</sup>は5（砂礫混合浜）に相当

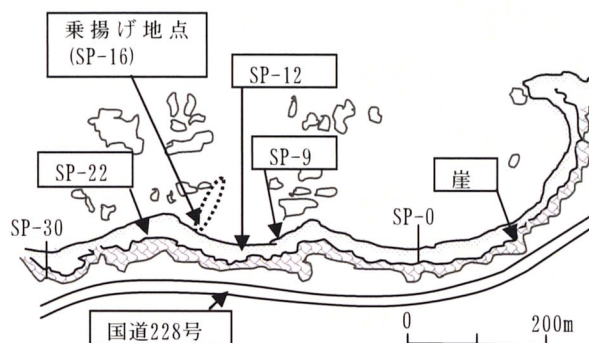
図-8 横断方向汚染範囲調査位置

事故直後 (12/9), 1 週間後 (12/14) および 4 ヶ月後 (2007. 4. 7) に、主として掘削によって汚染土の範囲に関する調査を実施した。また代表的な部位のサンプルを採取し、油分の含有量についても確認した。それぞれの調査地点および内容を図-8 および表-1 に示す。ここに SP は、北海道函館土木現業所による仮設基準点で、20m 間隔にて崖下に弧状に設置された基線である。SP-0 は乗り上げ地点の北約 320m にあるコンクリート擁壁の南端部、0 号乗揚げ地点は SP-16 付近である。
