# 漂砂源の枯渇と護岸の前出しによって脆弱化した海浜の異常波浪による急激な侵食

RAPID BEACH EROSION CAUSED BY EXTRAORDINARY WAVES ON COAST WITH EXHAUSTED SAND SOURCE AND ADVANCED SEAWALL

Beach erosion at Oarai Beach caused by extraordinary waves and large sea level rise during a low pressure occurred on October 7, 2006 was investigated. On this beach, the shoreline has retreated since 1984 due to decrease in sediment supply from the Naka River. Also seawall was advanced seaward to expand the parking lot for Oarai Aquarium. These events triggered heavy damages of seawall and formation of high scarp invading the coastal park. The anthropogenic factors were studied in detail.

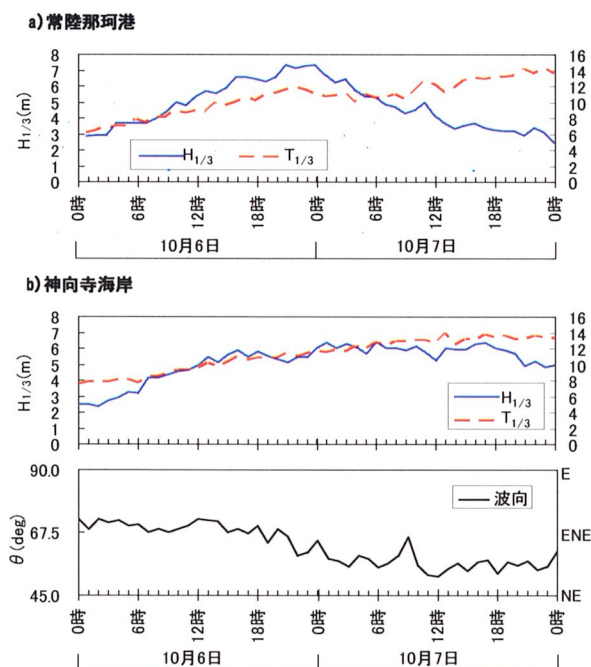
図-13 神向寺海岸沖と常陸那珂港での波浪観測結果

図-13には鹿島港の北3kmに位置する神向寺海岸沖で実施されていた波浪観測結果と、常陸那珂港での波浪観測結果を示す。神向寺海岸沖では、10月7日6時に有義波高6.43m（有義波周期12.8s）の波浪が襲来している。一方、常陸那珂港では10月6日の23:50に有義波高7.47m（有義波周期11.3s）が観測された。また図-14には大洗港の潮位を示すが、実測潮位は10月6日の0時頃から予報潮位より上回り、最高潮位は10月7日3:10にT.P.+1.60mを記録した。このときの天文潮位からの偏差は0.91mに達した。その後も平均的に0.6m以上の潮位偏差の期間が10月7日17時

図-13に示す鹿島灘に面した神向寺海岸沖の波向観測結果によると、10月7日の低気圧の通過による最大有義波高が発生した6時にはN55° E方向からの波が卓越している。そこでこの波向が大洗近傍でも発生したと考え、2002年の空中写真に示された那珂湊漁港の沖東防波堤による波の回折効果を考えると、図-16(d)に破線で示すように、水族館を防護する護岸南端部は回折波が作用する位置と重なっている。このこともまた駐車場付近が著しい被災を受けたひとつの理由を与えている。

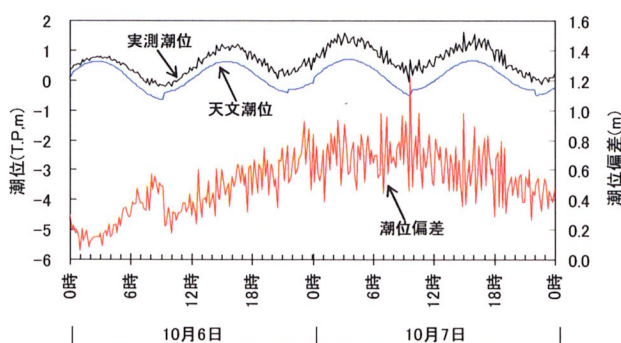
図-14 大洗港の潮位

頃まで継続した。この低気圧による異常潮位・異常波浪により茨城県内の各地の海岸で護岸の倒壊や著しい侵食被害が生じた。高波浪の作用自体は過去にも起きているが、今回は特に潮位が異常に上昇したことによって災害が助長されたことが特徴である。

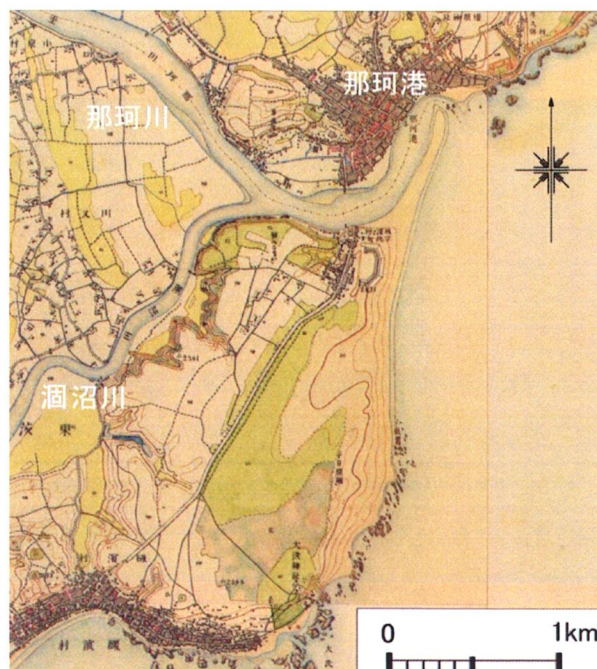
図-15 明治10年代陸軍参謀本部作成の迅速図

現在大洗水族館が立地する付近の海岸は長期的に見るとかなり大きく変遷してきた。この点を調べるために、明治10年代に陸軍参謀本部が作成した地形図<sup>2)</sup>から対象区域を切り取って示すのが図-15である。当時、那珂川は北側に大きく蛇行して太平洋に注いでいた。河口には南側から約720mの河口砂州が伸びていた。注目されるのは、河口と岩礁の間に内陸で南西方向を向いた広大な砂丘地が発達していたことである。この砂丘はこの付近で冬季に卓越する北東風的作用によって海岸線から内陸へと多量の飛砂が運ばれて形成されたものである。現在大洗ゴルフ場が立地するのもこの付近である。

前節で述べたように、図-4,6において浜崖面に見られた多数の層状模様は、海岸からの飛砂の作用によって形成されたと推定されたが、図-15の古地図における内陸へと向いた砂丘の発達は、上記推定と調和的である。このような砂丘の発達は、過去に那珂川からの土砂供給がかなりあり、そのうちの細砂が風によって運ばれたことを示す。しかし、現地踏査に示した写真はそのいずれもがこのような細砂の供給条件が全く逆転したこと、すなわち細砂は過剰な供給状態から欠損状態へと変化したことを示し、那珂川からの細砂供給が枯渇しつつあることを強く示唆する。
