# 海外のリーフ海岸保全事業におけるモニタリング調査 および維持管理上の課題

## MONITORING STUDY FOR OVERSEAS BEACH CONSERVATION PROJECT AND PROBLEM ON MAINTENANCE AND OPERATION SYSTEM

Long-term shoreline monitoring survey with more than three-years has been carried out after completion of beach nourishment in Sanur and Nusa Dua Beaches in Bali Island. The objective of the monitoring work is to know the beach behavior after initial beach filling and to prepare the future maintenance plan including the supplementary beach filling. It was observed that the beach reached in stable condition after half years although some unpredicted beach change appeared. After completion of project, some undesirable problems came into surfaced concerning maintenance and operation system.

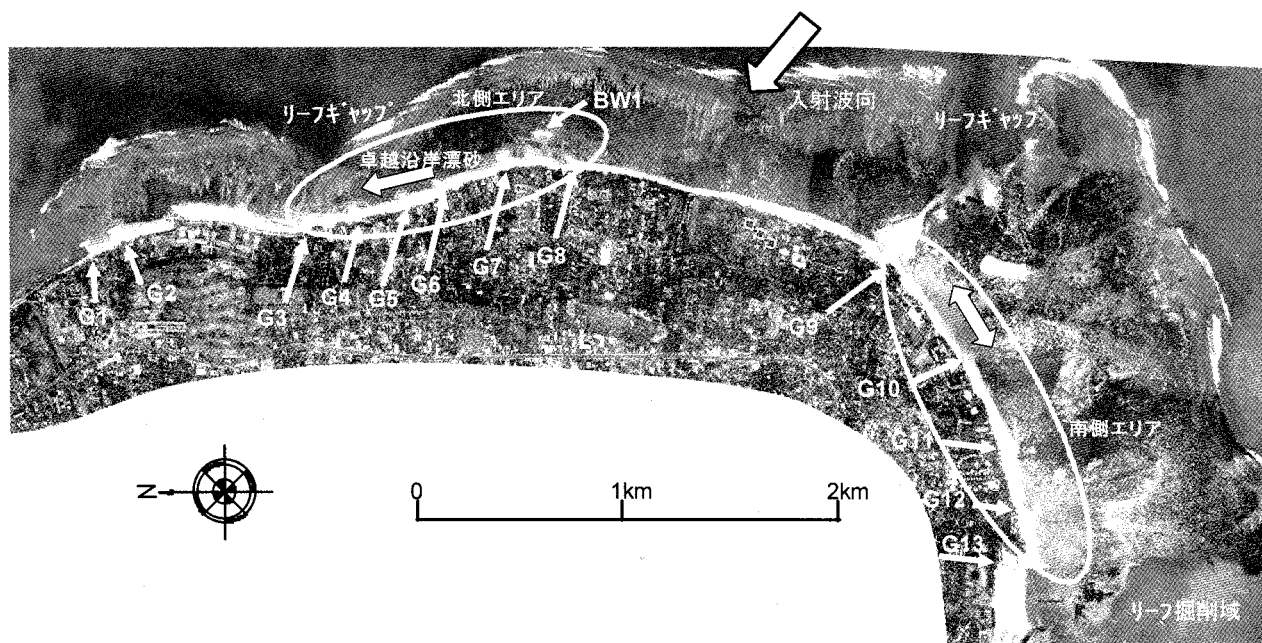
写真-1 サヌール海岸平面図

サヌールおよびヌサドア海岸の両海岸とも、バリ島南部の東側に位置し隣接している。ヌサドア海岸はサヌール海岸より南側に位置し、南方より入射するインド洋からの入射波は、ヌサドア海岸の方が若干高くなる。両海岸とも卓越沿岸漂砂方向は、この南からの入射波の影響により、北向きとなる。しかしながら、サヌール海岸南側（写真-1中のG9付近）では、沖側のリーフギャップの地形に対応して海岸線が大きく凸型に屈曲するため、波の入射方向に対する海岸線方向が、このリーフギャップを境に北側と南側とで大きく異なる。これより本論では、両海岸のうちサヌール海岸について着目し、特にリーフギャップ南側と北側における養浜後の海浜挙動について示す。

は大きく変わり、リーフエッジで一度砕波するため波高は減少し、周期は短くなる。リーフ上の波高変化はリーフ上水深およびリーフ幅に大きく依存する。写真-1に示す北側エリアのリーフ幅が200～400m程度の地点においては、リーフ上の波高はリーフ上水深の0.2～0.3程度、リーフ幅が1.2km程度となる南側では0.1程度である。またリーフ上では、リーフ内外水位差に伴う流れが潮位による水位変化に応じて生じ、特にリーフギャップを通してリーフ内外の海水の流入出が顕著となることから、その付近で流れも顕著となる。
