# 海岸堤防の老朽化に伴いパラペットに発生する ひび割れ特性に関する現地調査

FIELD SURVEY OF CRACKS OCCURRED ON THE PARAPET OF OLD AND  
AGE-ADVANCING CONCRETE ARMORED COASTAL DIKE

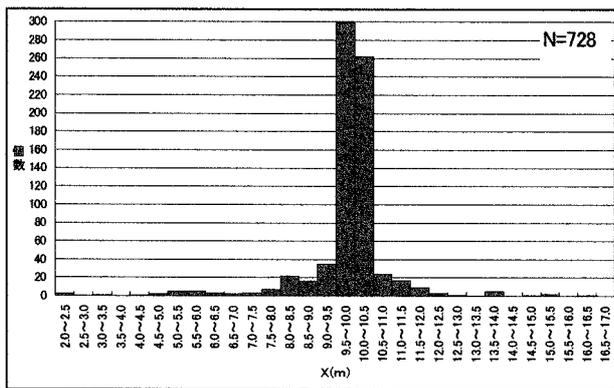
図-1 築堤式海岸堤防のパラペット長の分布  
(Nはパラペット数)

一方、パラペット天端長は一定ではなく、田原海岸、福江港海岸、福江漁港海岸と豊橋海岸の4地区は、**図-1**に示すように、約2.0m～約16.5mの範囲に分布する。最も多いのは9.5m～10.5mであり、築堤式海岸堤防では全体の77%に当たる。

また、三河港海岸・西浦地区の擁壁式海岸堤防では、本論では図示しないが、パラペット天端長は約3.0m～約14.5mに分布し、最も多いパラペット天端長は、築堤式同様、9.5m～10.5mであり、擁壁式海岸堤防では全体の61%に相当していた。このことから、パラペットの天端幅50cm、天端長約10.0m(9.5m～10.5mの平均値)が、この調査対象地域の標準的なパラペットであると考えられる。この天端9.5m～10.5m長のパラペットについては、築堤式海岸堤防では、パラペットのひび割れ発生パネルは全パネル数570の内442であり、ひび割れの発生確率は約77.5%であった。また、擁壁式海岸堤防では70の内68であり、約97.1%であった。
