# 西湘バイパスの被災原因の検討

## INVESTIGATION OF CAUSES OF DAMAGES OF SEISHO-BYPASS HIGHWAY

The Seisho-bypass highway runs along the Seisho coast facing the Sagami Bay. On September 6, Typhoon 0709 attacked this coast with rough waves, and the road of this highway was severely damaged over 1.1 km length, resulting in full traffic stoppage. During this typhoon, maximum significant wave height reached 6 m with a wave period of 14 s. Damages of the road were investigated through the field observation. Strong waves attacked the coastline from the Southeast, which is in contrast to the ordinary wave direction of the Southwest. Due to this oblique wave incidence, westward longshore sand transport was developed. Along this coast, the submarine canyons develop at several locations, and part of sand transported by longshore sand transport is considered to be flowed out of the submarine canyons, causing net loss of sand.

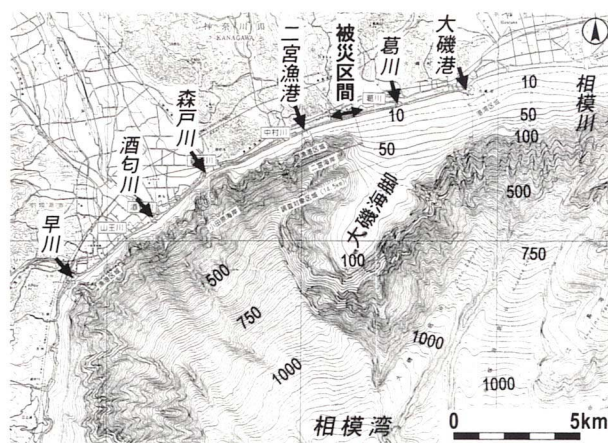
図-1 西湘バイパス被災区間の位置

岸である。図-1に示すように、西湘海岸東部の大磯港から二宮漁港付近まで約5kmの沖合には水深100m程度の大磯海脚が南西方向に約9km 伸びているのに対し、二宮漁港付近より西側では急深な海岸となる。西湘海岸の主な土砂供給源は酒匂川であり、河川流出土砂が東向きの沿岸漂砂によって運ばれている。西湘バイパスの被災区間は、図-1のように海岸状況が大きく変化する境界付近に位置する。被災延長は国土交通省区間が約1,000m、NEXCO区間が西湘二宮ICから西に約110mである。
