# 点検診断結果を活用した港湾施設の 劣化度判定に関する事例の類型化

## PATTERNIZING OF JUDGMENT EXAMPLES OF DETERIORATION DEGREES OF PORT FACILITIES BASED ON INSPECTION RESULTS

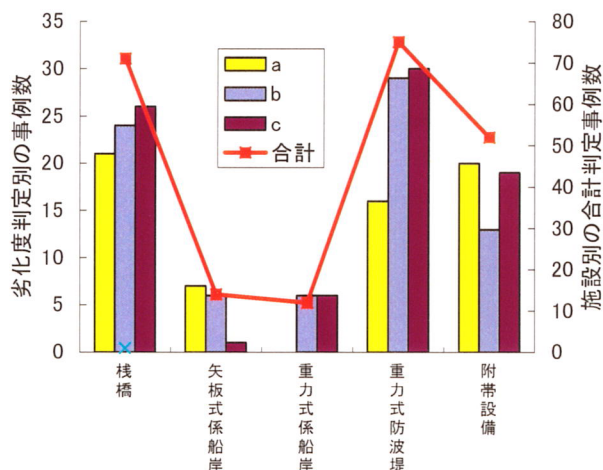
図-4 施設別における劣化度判定別の事例数

施設別における劣化度判定別の事例数では、栈橋の「a」判定の事例数が多く、上部工・下部工共に変状の進行が進んでいる傾向が出ていると考えら

れる。また、重力式係船岸の「a」判定が無かったことは注目点である（図-4参照）。

建設年次の違いや設置されている環境の違い、調査箇所・数量などの違いがあり一概には言えないが、矢板式係船岸や重力式係船岸より、栈橋や防波堤は、より厳しい環境にあり、変状の進行が著しいと考えられる。ただし、まだデータが少ない段階であり、全ての構造物を網羅できていないため、今後点検診断結果のデータの蓄積を行う必要がある。
