# 熊本県八代農地海岸の点検の現状と 維持管理の課題

SITUATION AND PROBLEMS OF MAINTENANCE OF  
COASTAL BANK ALONG YATSUSHIRO SEA IN KUMAMOTO PREFECTURE

丹治肇<sup>1</sup>・桐博英<sup>2</sup>・中矢哲郎<sup>3</sup>・小林慎太郎<sup>4</sup>

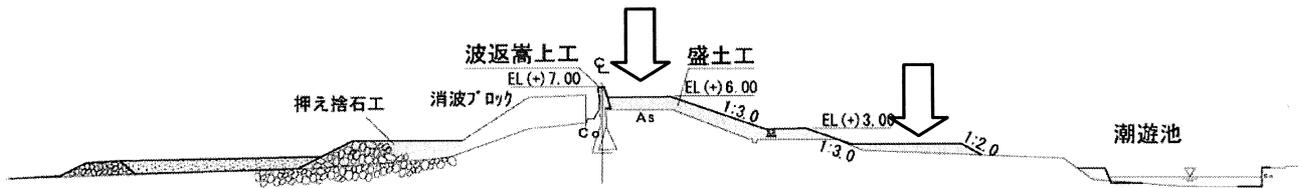
図-2 玉名横島地区の標準断面

菊池工区、第二工区(正面堤防区間)

熊本県の有明海及び八代海の農地海岸は、干拓堤防であり、図-2のように堤防の上に管理用道路が、更に陸側には、潮受水路(潮遊池)が設置されている場合が多い。

図-2の地区は、最近の設計なので海側は緩傾斜護岸である。古い施設では、海側が直壁に近い急勾配になっている他は図-2に類似している。図中の矢印は道路で、点検は自動車でゆっくり走行しながら行う。陸側の点検はアクセスに恵まれているが、海側は直壁に近い海岸への降り口が1km以上無いところも多く、海側の点検は容易でない。

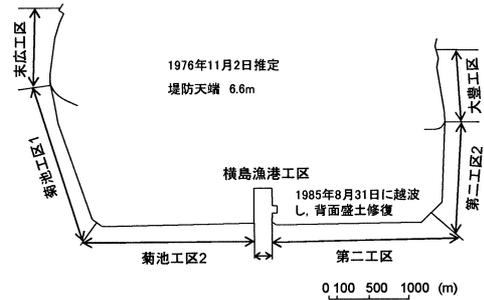
図-3 玉名横島地区の堤防

図-3に玉名横島海岸の概要を示す。西から東に向かって順に、末広工区、菊池工区1、菊池工区2、横島漁港、第二工区1、第二工区2、大豊工区である。

位置を図-3 に示す。表-3 の発生数とはイベントの発生数のことで、堤防標高が 5.5m 以下になった場合を意味する。沈下の割合は、工事区間で大きく異なり、測定点のうち、5.5m 以下になった割合(表-3 の発生率)の大きい順に見ると、50%を超えるのは菊池工区 2, 第二工区 2, 横島漁港になる。カプラン・メイヤー法はノンパラメトリックな方法で、第 1 の結果はカプラン・メイヤー曲線のグラフになる。第 2 に良く用いられる統計量に、生存時間のメディアン(中央値)と 95%の信頼区間がある。表-3 の発生確率が 50%を切る場合には、メディアンは推定できなくなる。そこで、第 3 四分位値も計算する。
