砂浜が消失した堤防・護岸基礎の矢板工損傷に伴う空洞発生・倒壊の機構と点検・診断の手法

PROCESS OF SEAWALL CAVITY DEVELOPMENT BY WASHOUT SAND
FROM SHEET PILE DAMAGE, ITS DIAGNOSIS METHOD

諏訪義雄¹・笛岡信吾²・馬場和夫³

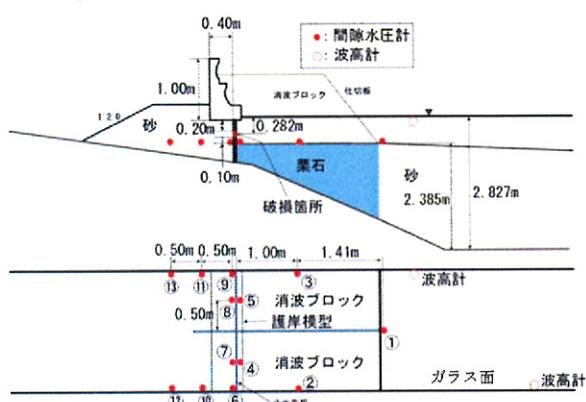
図-3 実験模型断面図

幅2m、深さ5m、長さ140mの水路内の側壁がガラス面観測区間部分に、図-3のように矢板工に損傷で穴が空いた状態を再現した高さ1mの堤防・護岸模型を固定して設置した。矢板工前面の海底は地盤変動の影響が出ないよう、現地の地盤高に合わせて平均粒径100mmの栗石で作り、その上に消波ブロック模型を設置した。護岸工や矢板工損傷の大きさ等の諸元は現地の1/5スケールを想定して設定した。消波ブロック模型は、現地と形状が同じ模型を用意できないので、空隙率が現地の消波ブロックとほぼ同じにできる間隔ブロックを使った。なお、護岸模型及び矢板模型を固定し、矢板工前面海底を栗石で作ったのは、空洞の発生拡大過程を把握することに主眼を置いたからである。損傷の大きさは1辺6cmの正方形とし、矢板の損傷位置は基礎工下端の下20~26cmに設けた。

ケース1ではいずれのケースでも最終的には護岸背後の土砂が抜けて陥没にまで至った。ガラス面からの観察で損傷穴から矢板工背後の土砂が吸い出され、矢板工背面に空洞が発生拡大していく様子が確認できた。ケース1-1では造波後59分まで、ケース1-2では造波後83分まで損傷穴の背後で楔形に土砂が取られた形で維持され吸い出しや空洞化は進まない。その後、急激に楔形の空洞が拡大はじめ、ケース1-1では16分（造波後75分）で、ケース1-2では7分（造波後90分）で背後に陥没が発生した（図-4参照）。ガラス面がない反対側でも、ケース1-1では造波後88分で、ケース1-2では造波後25分で陥没が発生した。ケース1-1、1-2においては、護岸の下・背面の土砂は水締めを行った上で、転圧状況が同じになるよう山中式土壤硬度計で9~10程度を目安に鎌で整形・転圧したが、ケース1-2のガラス面の反対側のみ陥没が早く発生する結果となった。吸い出し・空洞化の進行には造波後ある程度の時間が

必要なようである。また、消波ブロック群で損傷を覆っても吸い出しによる土砂の流出を止めることはできず、ブロック間の空隙から吸い出された砂が流出していく。消波工や根固め工の移動・沈下・散乱等の変状を伴わなくとも、矢板工の損傷に端を発する空洞の発生・拡大は起りうる。
