### (39) 既設トンネル老朽度の調査手法の開発

#### Development Of Inspection Method For Diagnosing Aging Tunnels

In this paper, we discuss the outline of BIPS (Borehole Image Processing System), developed as an inspection method for diagnosing aging tunnels, and its application in design and construction.

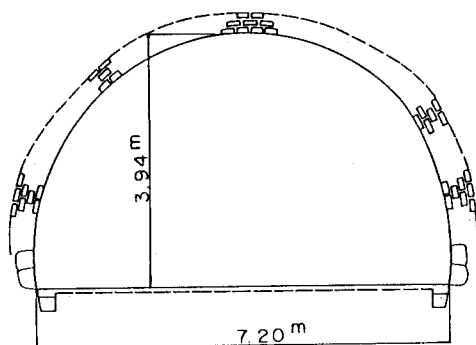
図-1 調査トンネル断面図

調査トンネルは、1900年（明治35年）に築造された幅員 $W=6.0$  m、延長 $L=353$  mの道路トンネルであり、築後88年を経てかなりの老朽化がみられる。トンネルの地質は、中世代ジュラ紀に属する粘板岩・砂岩からなり、多くの石英脈が貫入している。又、小破砕帯や節理の発達がみられ、クラッキーな岩盤をなしている。

本トンネルは、3～4層積みのレンガ巻立を行っており、以下の問題点を有している。

- (1) レンガ巻立に多数の剥離箇所があり、今後レンガ落下による交通事故の恐れがある。
- (2) この剥離原因が巻立本体劣化によるものであれば、トンネル本体の安全度に重大な懸念がある。
