## (99) 斜面崩壊と断層に関する一考察

### Relationship Between Faults and Joints Observed in the Rock Slope Failure

1989年7月越前海岸で発生した斜面崩壊現象について、局所的な岩盤崩壊と広域的な断層分布状態との関係を考察した。局所的に観察される不連続面系の方向にも規則性が認められ、この卓越した方向は広域の断層系とはほぼ一致しているものと考えられる。今後、この地域での斜面崩壊の予知にあたっては、該当地点の置かれている環境を局地的な安定性だけでなく広域地質状況についても考察する必要があることを示唆している。

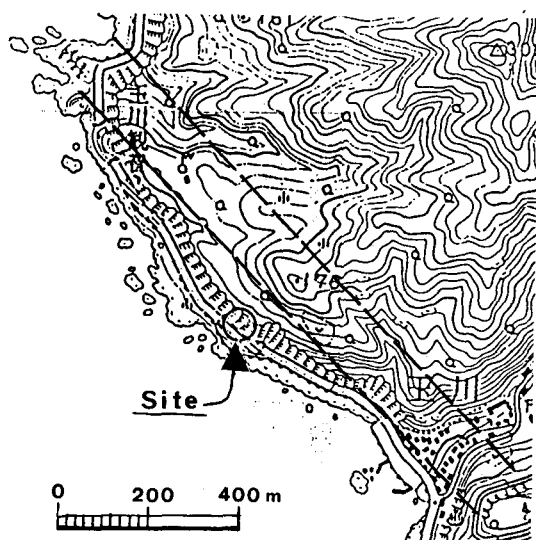
図-1 斜面崩壊地点

7月16日午後3時20分、越前海岸玉川にて海岸に沿う国道305号山側斜面の岩盤が突然崩壊し、ロックシェッドを押しつぶした（図1）。崩壊規模は延長30m、高さ30mにわたり、崩落した岩石量は1400 $\text{m}^3$ である。この付近は、高さ100m程度の急峻な崖面を呈し、その上部は、海岸段丘である平坦地が、階段状に広がっている。長期的に隆起傾向にあり、周辺の海蝕崖は高さ60～100mに及ぶ。

当該地は、越前岬の200～300m南方にあり、周辺の海岸線をたどると、この付近で折れ曲がり、ほぼNE-SW方向とNW-SE方向とが交わって岬を形成している。越前海岸には、数段の海岸段丘が明瞭に認められ、越前岬付近で最大の起伏量を示している。[1] 当該地付近を観察してみると、昭和52年および今回の崩壊斜面の背面にこれらの斜面と平行してNW-SE系の断層が走り（図1に示す点線）、その断層にさらに平行して構造的な節理が発達していることが確認された。平野らも同様な指摘をしている。[2]
