# カナディアンロッキーにおける不連続性岩盤斜面の崩壊事例について

## ROCK SLOPE FAILURES IN CANADIAN ROCKIES

アイダン・オメル\*、赤木知之\*\*、清水泰弘\*\*\*、川本脩万\*\*\*\*

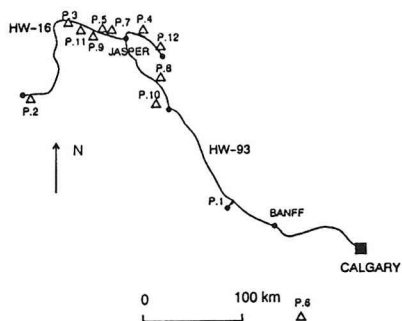
Figure 1 Investigation route and locations of photos (P.1, P.2, ..., P.12)

調査はCALGARYから、BANFF, LAKE LOUISE, JASPER, SAVONA 経由でVANCOUVERまで1500kmにわたって行われた(Figure 1)。現位置調査は主に目視観察によるもので、必要に応じて岩石を採取した。また、カナディアンロッキーの地質構造や構成する岩石・不連続面の物理・力学特性に対する本や文献<sup>4-9)</sup>の収集による文献調査も行われた。
