# 関西国際空港第Ⅱ期埋立工事岬町土取場における 和泉層群の長大のり面崩壊形態の考え方

## CASE STUDY OF FAILURE IN LARGE SLOPE CONSISTING OF IZUMI SANDSTONE AND MUDSTONE

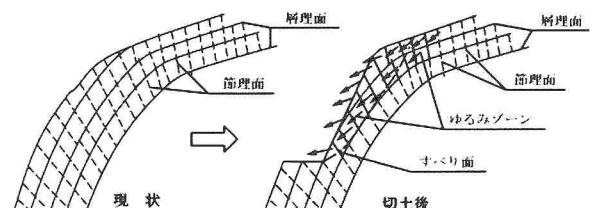
図-3 当地の和泉層群の崩壊模式図<sup>1)</sup>

前述の仮設のり面掘削時に発生した岩盤すべりの動態観測結果から、図-3に示すような崩壊模式図<sup>1)</sup>が想定されている。

掘削による地層内応力の解放によって、斜面下方にゆるみが発生し、応力が再配分されることによって、ゆるみ域が斜面上方・下方に波及するものと考えられる。

切土面に出現する層理面の走向・傾斜によっては、本工事の長大のり面掘削時に表層部において、小崩壊発生の可能性が想定された。
