# 光ファイバひずみセンサを用いた トンネル変状計測

**Key Words** : fiber optic sensing, sedimentary rock, tunnel, slaking, coal mine

## MEASUREMENT OF TUNNEL DEFORMATION USING FIBER OPTIC SENSING

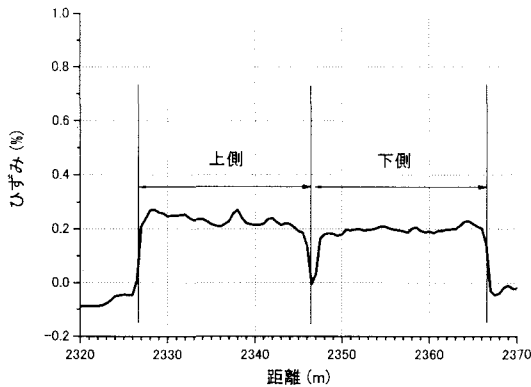
図-7 ひずみ分布の初期状態 (ボアホールB, ライン2)

図-7、図-8にそれぞれボアホールBとライン3の初期のひずみ分布を示す。横軸は地表のひずみ測定器からの距離を表す。光ファイバひずみセンサには所定のプリテンションをかけているため、センサに対応する部分には約0.2%のひずみが作用している。図-7において、上側と下側の境界でひずみが0%なのは、折り返しているためにテンションが作用しないからである。トンネルの変形に伴い、光ファイバセンサに作用するひずみは、初期状態からのひずみの増減で表現される。
