# 崩落パターンの違う海岸崖浸食と その危険度評価手法

伊師海岸崖は海岸崖侵食問題が深刻な地域の一つである。伊師海岸崖の海岸崖侵食に伴う崖崩落の特徴として、国民宿舎「鵜の岬」を境にして北側と南側では崩落のメカニズムが違ってくる。本研究では、この二つの崩落メカニズムの違いを明確にし、北側を波の影響による崩落、南側を風化による崩落として、どちらの崩落メカニズムに対して優先的に対策を取るべきかを調査した。北側の崩落に関しては現地調査や室内試験から得られた結果を基に、亀裂進展解析を用いて危険度評価を行った。南側に関しては含水比低下試験やX線回折、X線CTスキャンから得られた知見を基に、北側の崩落との崩落量の比較を行った。以上の結果から、伊師海岸崖に対する最も適切と思われる対策を提案することに成功した。

## RISK ANALYSIS FOR COASTAL EROSION CORRESPONDING TO DIFFERENT COLLAPSE MODES

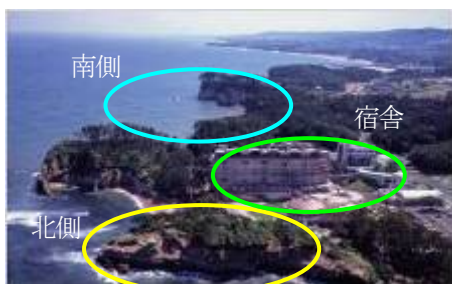
図-1 国民宿舎「鵜の岬」全景

近年、海岸侵食を受ける海岸崖崩壊によって景勝地における観光資源の損失や、人家や公共施設が危険にさらされるという事例が増えてきている。日本で唯一の海鵜の捕獲地でもある国民宿舎「鵜の岬」（図-1）のある伊師海岸崖侵食もそのひとつに数えられる。

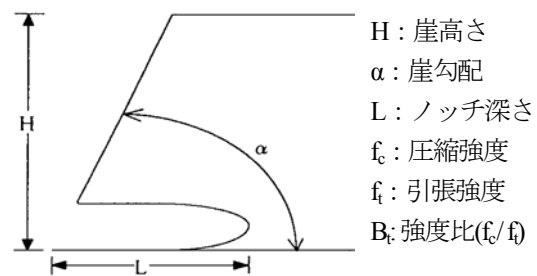
図-2 危険度評価式に必要なパラメータ

菅野(2002)は、伊師海岸崖を含む茨城県北部の海岸崖崩落は波の侵食作用によってノッチ（海食洞）が形成され、ノッチが発達することによって崩落している事に着目し、危険度評価式を作成した<sup>1)</sup>。そこで、波による崩落は菅野の作成した評価式を使用して危険度表評価を行っていく。菅野の危険度評価式を式-1に示し、必要なパラメータは、図-2に示す通りである。

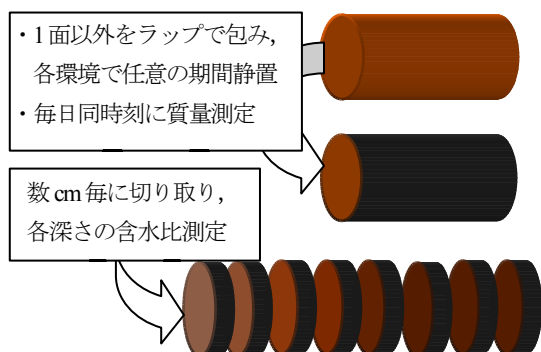
図-5 奥行き方向への含水比低下試験

まず、奥行き方向を考慮した含水比低下試験を行うことで、一定環境下では崖表面から時間経過とともに水分逸散量がどのように変化するか、また、一定環境下に任意の期間静置後の奥行き方向の含水比分布特性を調査した。手順を図-5に示す。

まず、現地海岸崖を模擬して1端面のみ暴露し、所定の環境下で7日間・14日間・21日間静置する。試験終了後に数cm単位で供試体を切り取り、それぞれの含水比を求めることで、深さ方向の含水比分布を調査した。同時に、一日当たりどれほど水分が逸散するかを毎日同時刻に供試体の質量を計ることで調べた。供試体は、長さ15cm以上の南側を主に構成する砂質泥岩のボーリングコア試料を用い、試験環境は19℃40%の恒温室内と強乾燥環境を模擬した40℃17%程度の炉乾燥、低乾燥環境を模擬した3~6℃30%程度の冷蔵庫で行ったが、恒温室内と炉乾燥では大きな差は見られなかった。

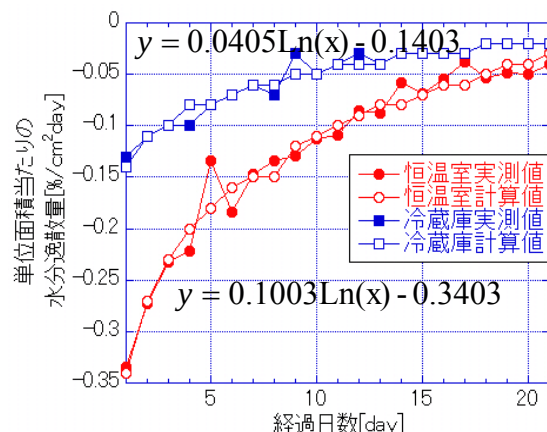
図-6 経過日数ごとの水分逸散量の変化

経過時間ごとの単位面積当たりの水分逸散量の変化を図-6に示す。恒温室内と冷蔵庫内では逸散量に大きな違いが見られ、それぞれの水分逸散量は経過時間とともに徐々に低下していくことが分かった。これは、土中水が水蒸気となる乾燥面が供試体内部に後退することが原因だと考えられる。炉乾燥と恒温室内に違いが見られなかったのも、この乾燥面の後退によるものだと考えられる。また、経過時間ごとの水分逸散量は、図-6に示した自然対数の近似曲線で近似出来ることが判明した。これにより、一定環境下であればある期間後の暴露面から逸散する水分量の合計を求めることが出来る。

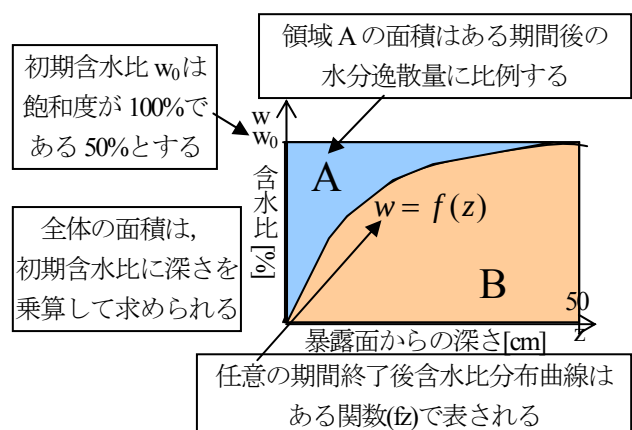
図-7 含水比分布曲線を求めるための概念図

この結果を用いて、任意の期間静置後の含水比分布曲線を算出する。まず、供試体を3日間蒸留水に浸漬させた後の含水比 $w_0$ は50%程度であり、このときの飽和度は100%付近であることから、まとまった降雨の後の海岸崖の含水比は一律に50%になっていると仮定できる。また、深さ方向を考慮した含水比低下試験の結果から、含水比の低下が見られるのは強乾燥環境でも暴露面から20cm~30cm付近までであり、暴露面から50cm以深では含水比の低下はほとんど無いと推定できる。含水比低下曲線を求めるための概念図を図-7に示す。

概念図より、全体の面積をMとすれば、 $B=M-A$ である。MとAは既知であり、Bは含水比分布曲線のある関数 $f(z)$ を0から50までで積分した値と等しい。また、奥行き方向に50cm程度でwは初期含水比に収束するため、 $f(z)$ の関数は双曲線関数が望ましく、 $f(z)=az/(b+z)$ の双曲線関数と非常に相関が高いことが判明した。ここで、aは漸近値であるから初期含水比の50となり、未知数bを求めればよい。領域Aは以下の式で求めることが出来る。

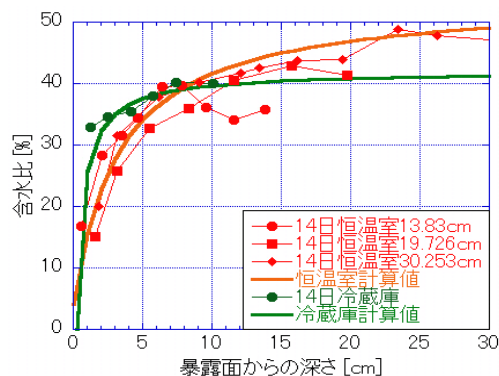
図-8 実験値と予測式による含水比分布

以上の手順で、恒温室と冷蔵庫静置の14日後の含水比分布曲線を求め、実験値との比較を行った。結果を図-8に示す。冷蔵庫内静置の供試体は初期含水比が42%と低かったため、計算値の漸近値も42%としている。この結果から、実験値と計算値はほぼ同様の含水比分布を描いていることが分かる。恒温室内静置7日、21日の結果も比較的良好に近似出来ていることから、含水比分布曲線は上記の手順で算出出来ることが判明した。これにより、必要なパラメータを試験によって求めるだけで、海岸崖の奥行き方向の含水比分布を推定することが可能となった。

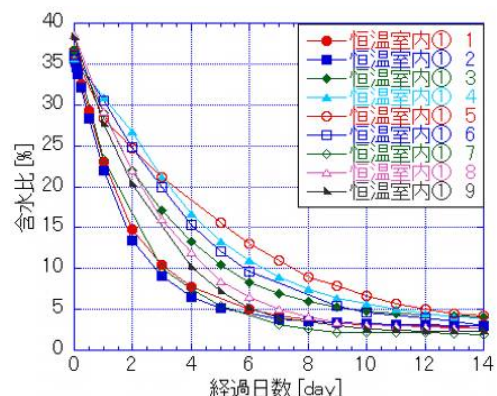
図-10 繰返し含水比低下試験結果（恒温室内）

一定環境下での結果として、恒温室内の結果を図-10に示す。同図から、繰返し回数が5回目までは含水比低下量は減少し、それ以降は逆に含水比低下量が若干増加する傾向にあることが判明した。この傾向は他の一定環境下の試験条件でも同様に見られている。供試体内部の細粒化と、図-11に示すように、亀裂の発生が含水比低下量の変化に影響を及ぼしたと考えられる。

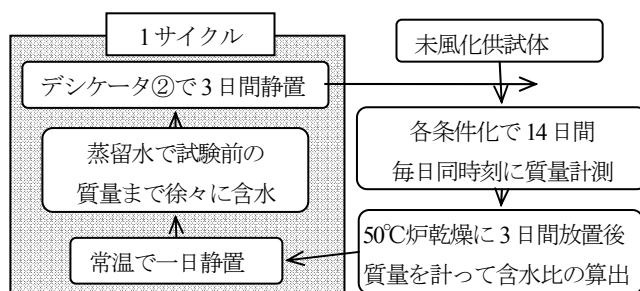
図-9 繰返し含水比低下試験の手順

一方、現地海岸崖は今なお乾湿繰返し作用を受けており、乾湿繰返しを受けることで乾燥特性に変化が起きている可能性がある。そこで、繰返し含水比低下試験を行うことで、乾湿繰返し作用が含水比低下特性や供試体にどのような影響を及ぼすのかを調査した。試験の概要を図-9に示す。試験期間を14日としたのは、崖が最も乾燥すると思われる夏季に約14日間程度降雨が降らない期間があるためである。供試体は奥行き方向を考慮した含水比低下試験と同様の地点のものを選定し、未成形で行った。試験条件としては、一定環境下として恒温室内、冷蔵庫内、19°C95%のデシケータ②に静置し、環境に変化のある環境として直射日光の当たらない実験室内、温度19°C一定湿度変化のデシケータ①の5パターンで、9サイクルまで行った。恒温室と冷蔵庫は深さ方向を考慮した含水比低下試験と同様である。
