# ダム基礎岩盤における低角度割れ目の調査 と安全性の評価

基礎岩盤内の低角度割れ目は、重力式コンクリートダムの安定性に大きな影響を与える。そのため、調査・設計に当たっては、低角度割れ目の性状、分布（連続性）に関する調査が重要になる。現在建設中の重力式コンクリートダムである嘉瀬川ダムでは、調査・設計段階から掘削面の岩盤調査に至る各過程で、低角度割れ目の調査およびそれ沿いの安定性の検討を行ってきた。本文では、嘉瀬川ダムで実施した低角度割れ目の性状、分布状況等を把握するための調査手順ならびに低角度割れ目と堤体の安定性との関係について報告する。

嘉瀬川ダムは、現在、国土交通省九州地方整備局が一級河川嘉瀬川の河口より上流約30kmの、佐賀県佐賀市富士町に建設中の多目的ダムで、堤高約97m、堤頂長約460mの重力式コンクリートダムである。

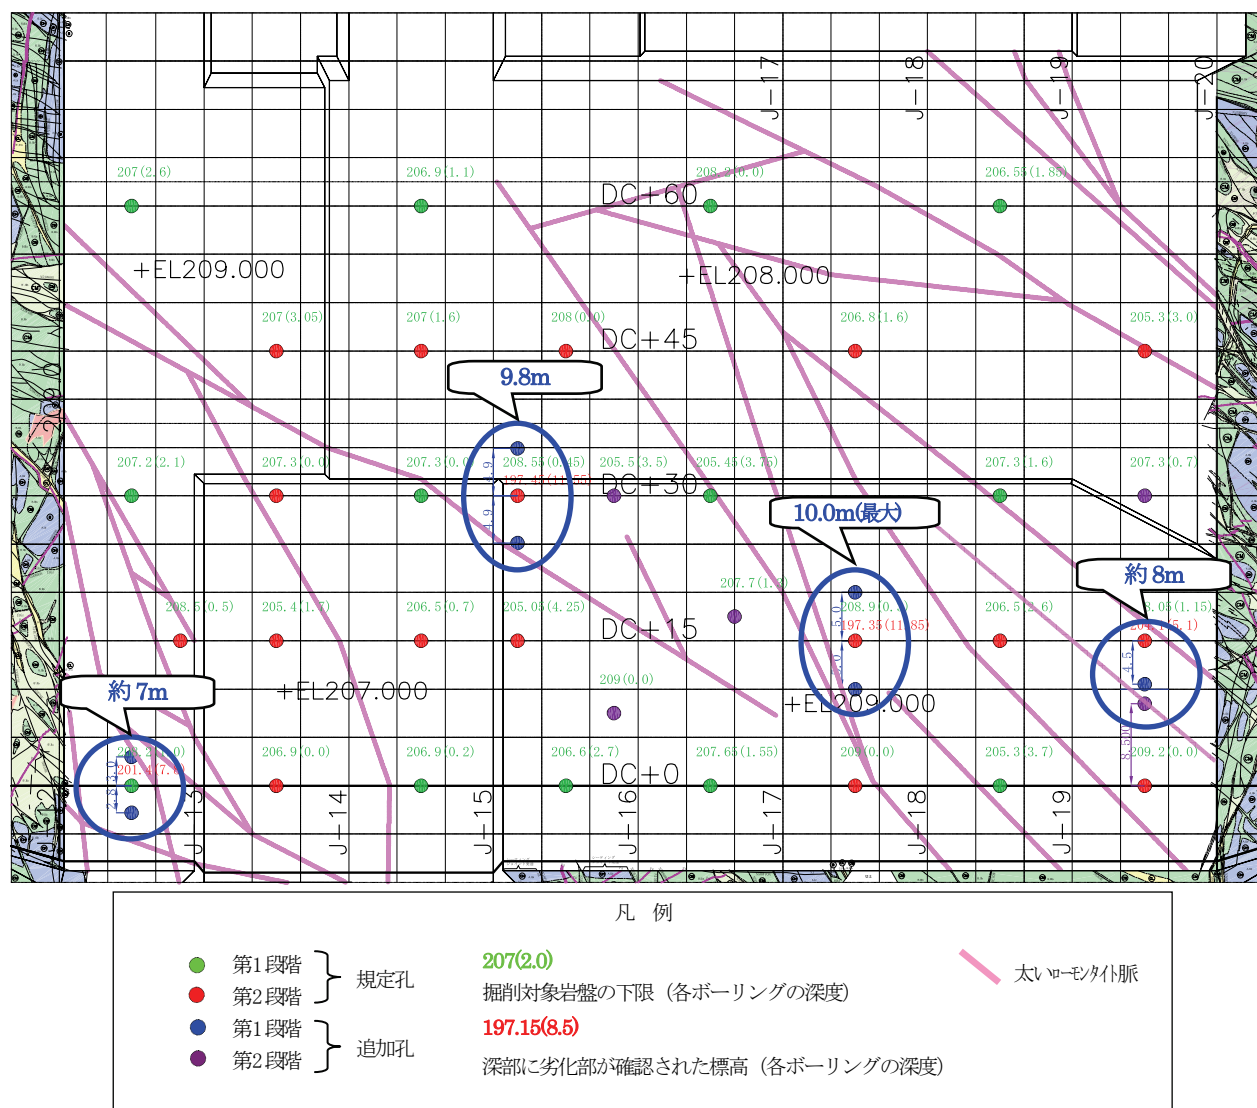
図-2 調査ボーリング位置図

追加調査は掘削面における詳細な確認のほか、掘削面が水平となる河床部のBL. 13～BL. 20の範囲において図-2に示す全孔ポアホールスキャナ観測を含むボーリング調査を実施した。

調査孔は対象が広範囲であるため、まず規定孔（2段階）を設定し、その結果を受けて追加孔（2段階）を実施するというように中央内挿法的に順次施工した。各孔の配置等は次のとおりである。

- 規定孔⇒堤体コンクリートのブロック（15m間隔）を考慮して各ブロックの中央を通る測線（J〇+7.5、15m間隔）を決め、上下流方向にもダム軸と平行に下流側へ向けて15m間隔の測線を設定し、2方向の測線の交点を原則として規定孔を配置した。このうち30m間隔を第1段階として実施し、その結果を踏まえて第2段階をそれらの間に配置した。
- 追加孔⇒規定孔の深部（概ね5mよりも深い範囲）において劣化が確認された場合は、その規定孔の上下流側（距離は後述する安定計算を考慮）に追加孔を配置した。また、以上の追加調査の結果において、調査孔の配置が比較的粗である地点（低角度割れ目の伏在が否定できない範囲）が存在したため、その箇所にも追加孔を施工した。

- ③ 傾向を整理すると、EL. 206～205m以浅に劣化部を伴い連続性のある低角度割れ目が分布している（図-3中の緑色で示した標高）。
- ④ 深部にも劣化部を伴う低角度割れ目は分布しているが、その延長は最大でも10mである（掘削面における調査結果、ならびに深部において劣化部を確認した4孔の追跡調査の結果より、図-2参照）。

- ① 劣化部を伴う、あるいは連続性を有すると判断される低角度割れ目はEL. 206～205m以浅に分布しており、分布頻度からも掘削の対象となるため、それまでを掘削除去する。
- ② 深部において劣化部を確認した4孔（箇所）については、分布と性状を設定したモデルによる安定計算の結果、何れも掘削除去を行う必要性がないことを確認した。
- ③ さらにボーリング孔間隔が長く、その間に低角度割れ目の存在が未確認の箇所について、伏在していると仮定した安定計算を行ったが、何れのブロックも安定性を確保していることを確認した。
