御嵩町亜炭廃坑内における劣化および陥没現象 に対する10年以上の観察と多重パラメータ 計測結果について

OBSERVATIONS ON CREEP AND DEGRADATION PHENOMENA IN ABANDONED LIGNITE MINES IN MITAKE TOWN AND THE RESULTS BY A MULTI-PARAMETER MONITORING SYSTEM FOR A DECADE

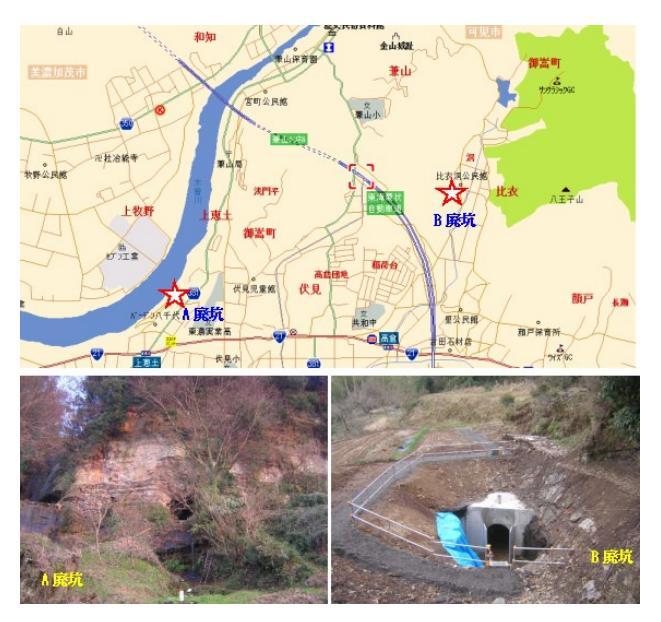
愛知県や岐阜県御嵩町に数多く亜炭採掘跡が存在 し、廃坑内に天端の落盤と残柱の逐次破壊と亀裂の進展 している様子が確認されている.著者らは御嵩町にある 亜炭廃坑の内二つの亜炭廃坑において2004年以降,観測 および計測を行っている⁴⁾⁵⁾.二つの亜炭廃坑のうち 木曽川に近接している伏見地区の廃坑をA廃坑と名づけ ている(図—1).この廃坑の亜炭層の厚みは約2mで, 土かぶりは約10-12mである.残柱は平均的に2x2m で掘削率は60-80%である.また,御嵩町比衣地区にお ける亜炭廃坑をB廃坑と名づけている.この亜炭廃坑は 現在御嵩町によって見学できるように整備されている. この廃坑の亜炭層の厚みは約3-6mで,土かぶりは約2 -12mである.

図-1 廃坑の位置とその坑口

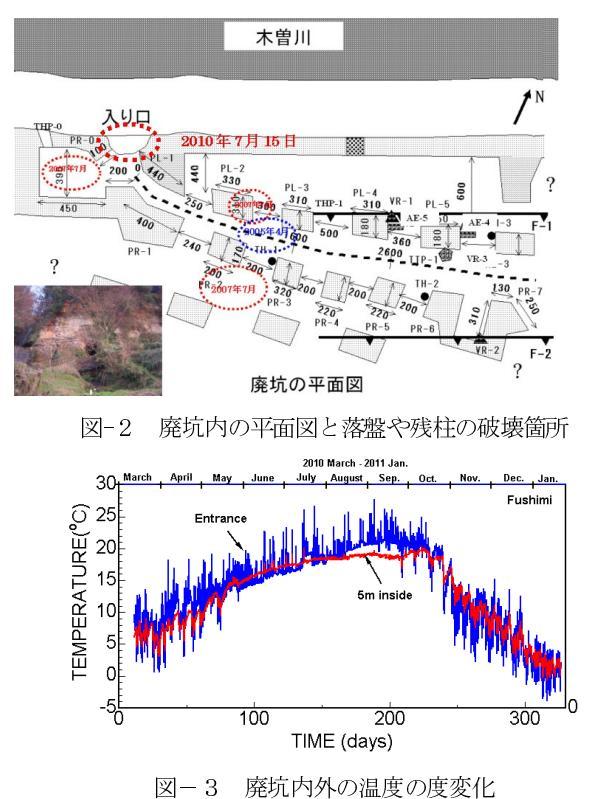
御嵩亜炭 A 廃坑における岩盤の経時的劣化や地震に 伴う破壊および亀裂進展状況を数値的に把握するために, 廃坑内の温度・湿度環境の長期間に渡る連続計測や残柱 および天端における岩盤の破壊に関して変位・AE・電位 計測を 2004 年以来行ってきた(図-2).図-2に廃坑 内とその坑口周辺に発生した大きな落盤や残柱の破壊が 見られた時期も記載した.図-3 は廃坑内外の温度の変 化を示す.

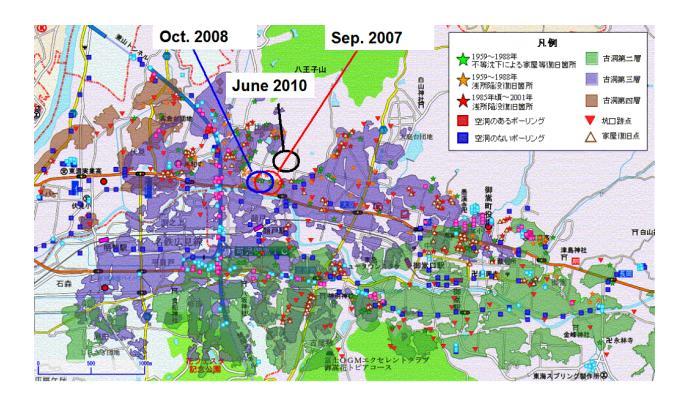
図-16に示すように御嵩町において,数多くの陥没 が発生し,毎年5-10箇所小規模な陥没が報告されてい る⁶⁾.しかし,近年その規模は大きくなってきている. 2007年9月,2009年6月および2010年10月の陥没は大規模 なもので,2007年9月と2010年10月の陥没では,家屋の 被害をもたらした(図-17,18,19).

図-16 陥没箇所と近年の大規模な陥没位置(6)に加筆)
