# 3Dスキャナー測定によるトンネル変状評価手法

トンネルの路面隆起に関しては、従来目視観察により変状状況を把握し、レベル測量などの測量手法を用いて変位量を2次的に把握していた。最近では、3Dスキャナーによる点群データを用いることで、変状範囲の特定などその状況を把握することが報告されている。しかし、現況の路面には縦断勾配や轍掘れなどの不陸により、変位量を正確に把握することは困難な場合がある。

本稿では、3Dスキャナーによる測定データを用いて、路面の隆起や側壁の変形を精度よく実測し評価した結果について示す。また、3Dスキャナー測定によるトンネル変状調査への適用性について考察する。

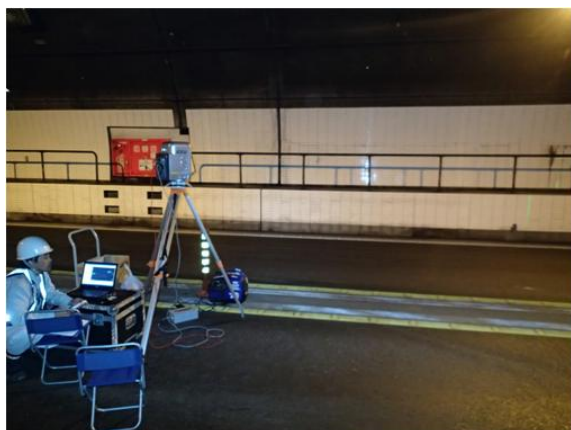
写真-2 3Dスキャナー測定状況

本調査では、測量学的手法としてレベル（水準）測量と、今回検討に供する3Dスキャナーによる3次元形状測定を実施した（写真-2）。

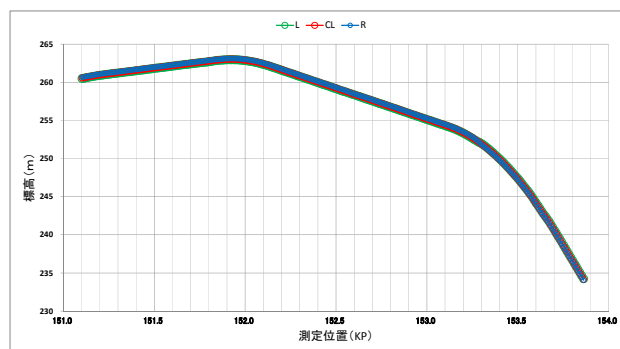
図-1 レベル測量結果（標高：m）

各測点の標高値は、両坑口に設置した仮ベンチマークの標高値に舗装仕上がり標高値を与えて算出した。本トンネルにおけるレベル測量結果を図-1に示す。

次に、図-1のレベル測量結果から、舗装仕上がり標高との差分を算出した。なお、起点側坑口の道路中央（CL）の標高は今回測定された標高と同じとして処理するため、その地点での差分はゼロとなる。一方、終点側坑口部では測量に起因した10mm未満の沈下が認められた。坑口部はDⅢ坑口パターンで強固に施工されていることから、このような沈下を生じるとは考えにくい。

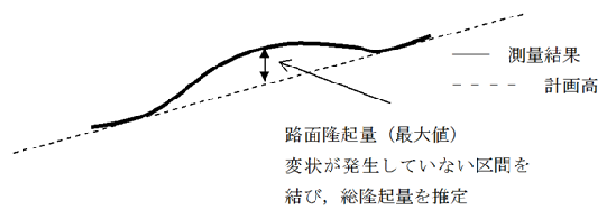
図-2 路面隆起量の推定（イメージ）<sup>2)</sup>

そこで、両坑口部では変状が発生していないと仮定した。図-2に示す手法を用いて、変状が発生していない区間を結んで、結んだ線との離れを路面隆起量として類推することとした。なお、図-1より勾配変化点がトンネ

ル内に2箇所認められることから、3区間に分けて路面隆起量を類推した。

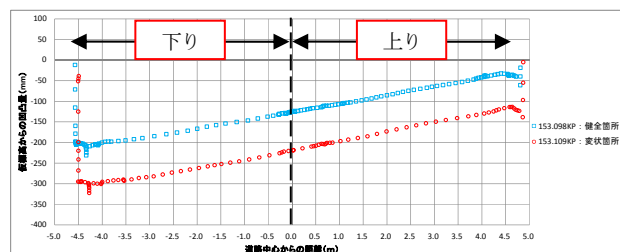
図-6 横断路面形状（青：健全箇所、赤：変状箇所）

次に、代表地点での結果として図-6および図-7に横断方向と縦断方向の路面形状をそれぞれ示す。横断方向には2.0%、縦断方向には0.8%の勾配が認められ、図-7の青線中央部の約5m区間において凸部が認められた。

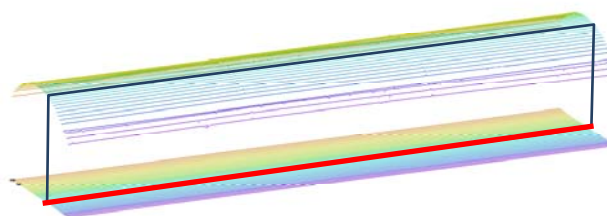
図-10 縦断方向の路面データ抽出の概念図

かる。そこで、図-10に示したように縦断方向の路面データ抽出するために、横断方向に25cm間隔で3Dデータのサンプリングを行い、各測線ごとに図-9に示したような路面隆起の分析を行った。解析の結果から得られた路面隆起量を用いて路面の隆起分布をコンターマップとして図-11に示した。
