再冠水試験中の止水壁の状態変化に関する検討

日本原子力研究開発機構は、文部科学省・経済産業省・原子力規制委員会の第3期中長期目標に基づく研究開発を平成27年度から進めている。この一環として、岐阜県瑞浪市の瑞浪超深地層研究所の深度500mに掘削した研究坑道終端部において、再冠水試験と称する坑道周辺の地質環境の回復状況を把握・評価するための原位置試験を行った。さらに、この試験のために構築した止水壁の内外に設置した圧力や変位に関する各種計測機器により、冠水前・中・後のそれらの変化をモニタリングした。本報では、それらの計測結果を基に、再冠水試験に伴う止水壁の状態変化を推定した結果を報告する。

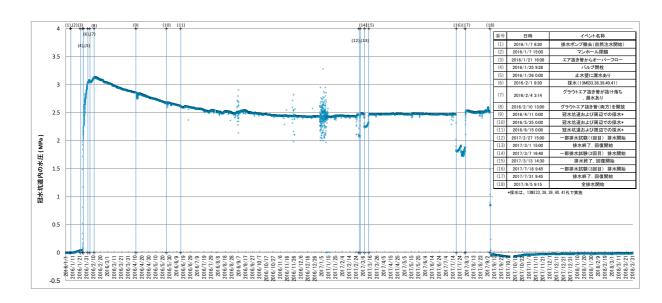
図-2 再冠水試験中の冠水坑道内の平均水圧変化と試験中の主要なイベントとの比較

図-2 は既報 ¹⁾で報告した止水壁の機能確認試験も含めた再冠水試験時の冠水坑道内の水圧変化と、その間の主要イベントの対比を行ったものである。主要イベントである冠水坑道内の一部排水・回復試験は、冠水坑道周辺の岩盤の透水不均質性の把握や初期状態からの透水性変化の有無を把握するため3回実施し、試験時の冠水坑道内の水圧低下量は、0.2~0.7MPa程度であった。

同図から、冠水坑道内の平均水圧が大きく変化したイベントは、3回の一部排水・回復試験以外にはないことがわかる。また、止水壁内の温度分布の変化は、水圧変化と関連性は認められなかったため、以降では、再冠水試験中および一部排水・回復試験時の水圧変動に生じた応力・変位計測結果の概要を示すこととした。なお、表-1は、計測に使用した機器の仕様の一覧であるり。
