## (60) 補修・補強履歴のある既設RCT桁橋の架替えに関する一考察

本論文では、補修・補強履歴のある RCT 桁橋に対して、詳細点検及び応力照査等を行い、補修・補強案と架替え案を経済面及び技術面から比較検討した結果、鋼橋架替えに至った例を報告する。既設橋梁では上部工に比べ下部工の損傷が比較的少ない橋が多い。このような橋のうち特に小規模橋梁の補修・補強設計では、本論文のように自重の軽い上部工（鋼橋）に架替えて、下部工を再利用するのが合理的な場合が多くなると考えられる。本研究の成果は、補修・補強履歴のある小規模橋梁の再劣化対策に対して実用的な資料を提供するものと思われる。

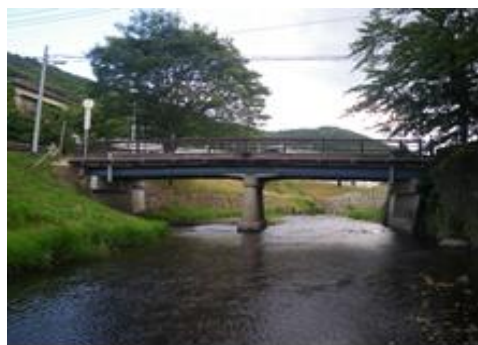
写真-1 対象橋梁の全景写真

本研究で対象とする既設橋梁は、岩手県の I 町の北上川に架かる昭和 20 年以前（推定）に架設された橋長 18.78m の 2 径間連続 RCT 桁橋である。写真-1 に対象橋梁の全景を示す。

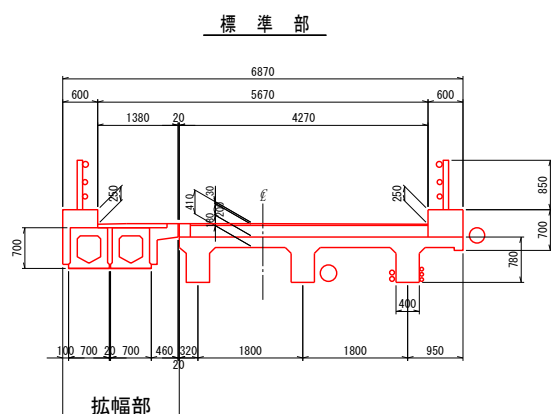
図-3 上部工断面図

また、図-1, 2 にそれぞれ橋梁側面図と平面図を示す。図-3 の上部工断面図に示すように、全幅員は平成 9 年に施工した PC 単純プレテン中空床版橋の拡幅部を含めて 6.87m であり、3 本主桁の桁高は 0.78m である。拡幅部の桁高は 0.7m となっている。対象橋梁は直橋である。

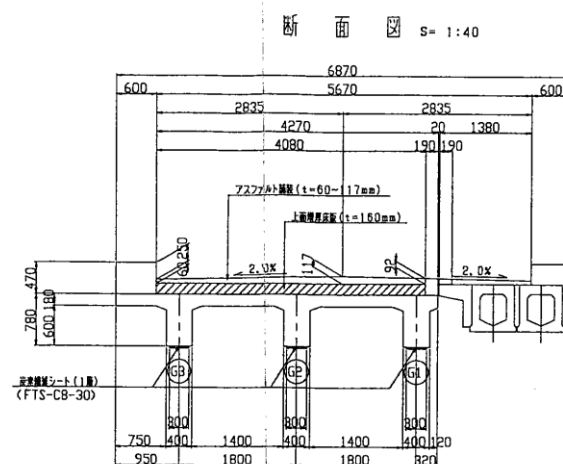
図-4 補強後の上部工断面図

補強履歴としては、平成 16 年に上部工に対して図-4, 5 に示すような補強対策が実施されている。本橋は、架設時には RC 床版  $t=180\text{mm}$  の上にコンクリート舗装  $t=50\text{mm}$  が敷設されていたようである。平成 14 年度の調査結果によると、コンクリート舗装の上に 160mm の調整コンクリートを嵩上げし、その上にアスファルト舗装  $t=60\text{mm}$  を敷いていた。平成 14 年度の主桁の劣化状況は、全体に施工不良部が多く見られ断面欠損（剥離）が生じていた。下流側 (G1) の桁は、下面のコンクリートが剥落し、側面には大きな亀裂が生じていた。床版下面の劣化は、舗装部からの浸透水の影響を受け、全体に遊離石灰が発生し、剥離箇所の鉄筋は錆が著しく切断箇所も考えられた。平成 16 年に TL-14 t へ対応するために、調整コンクリート (160mm) を撤去して、2 径間にわたり RC 床版に対して厚さ 150mm の上面増厚工を施している。同時に図-4 に示すように 3 本主桁下面には、橋軸方向に中間支承部の近傍を除いた部分に炭素繊維シート接着（一層）による主桁補強を行っている。その他、橋台橋座拡幅や橋脚の補修・補強も実施している。

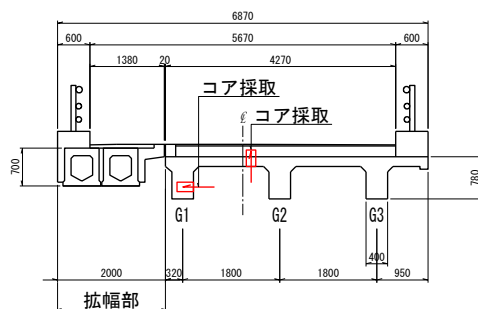
図-6 主桁及び床版のコア採取位置

るため、**図-6**に示すように各径間の床版でコアを採取した。**写真-8**に示すように、第2径間で補強のために施工した既設床版と増厚床版が分離していることが分かった。

この結果から、床版の上面増厚部は補強の役割を果たしておらず、上部工の死荷重を増加させているだけの部材であることが明らかとなった。この原因としては、前回の補修に際し既設床版に上面増厚を行う場合に、床版部との一体化工法を取らなかったことが考えられる。

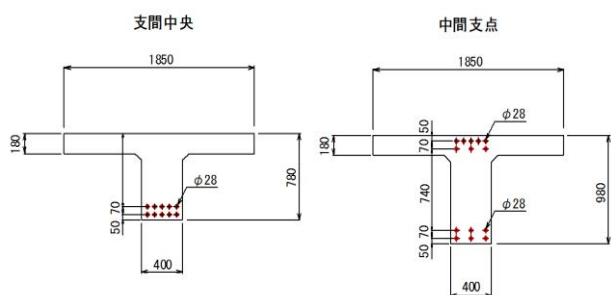
図-7 復元設計用断面図（曲げ抵抗断面）

設計活荷重は T-13 t とする。（昭和 14 年 2 月 鋼道路橋橋設計示方書の設計活荷重）図-7 に示す T 桁の軸方向主鉄筋は、設計当初の  $\phi 28\text{mm}$  とする。

表-1 に復元設計における G1 桁の支間中央と中間支点の耐荷力照査の結果を示す. T-13 t の設計活荷重に対して主桁の応力度は, すべて許容値内に収まっている.

なお表中で使用しているコンクリートの許容曲げ圧縮応力度や鉄筋の許容曲げ引張応力度は、S15 年標準示方書の値を採用した。照査結果より、当初の RCT 桁は T-13 t の活荷重で設計されていたと推定される。
