局地的集中豪雨の実態と避難対策  
— 都賀川水難事故を例として

藤田 一郎

土木学会  
水工学委員会・海岸工学委員会

2010年8月

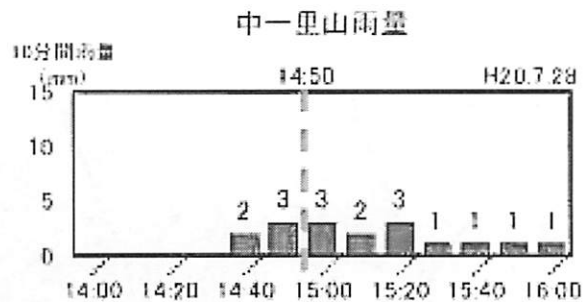
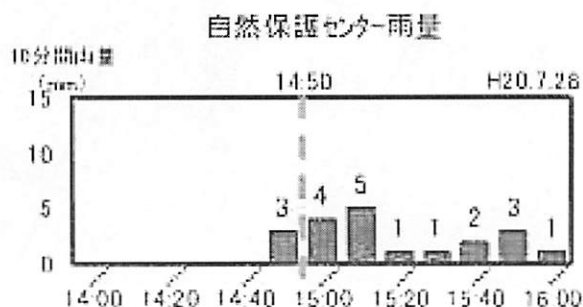
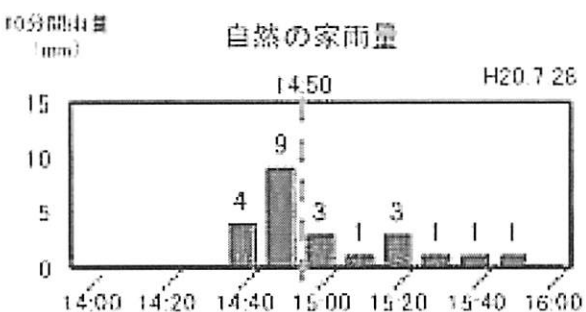
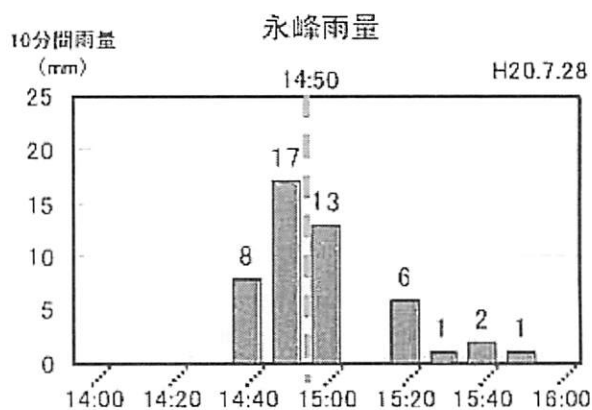
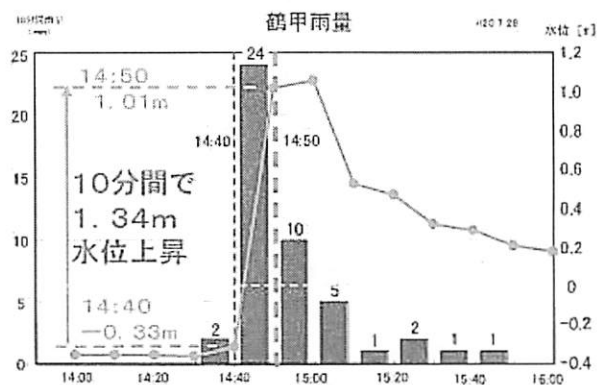
図－7 雨量データ

各雨量観測地点のデータを図-7に示した。図-6 との比較からもわかるように、図-7 の上の3地点（中一里山、自然保護センター、自然の家）は流域の上流側、下の2地点（永峰、鶴甲）は流域下流の観測地点に相当する。明らかに、流域下流の降雨強度の方が強くなっており、特に鶴甲では10分間で24mm という非常に強い雨が計測されている。これは時間雨量に換算すれば144mmに相当する異常に高い値である。この強い雨は20～30分程度継続した後、1時間後にはほとんど止んでおり、典型的な局地的集中豪雨と言え

図－１１と図－８に戻ると、14:30 の前には橋の下の遊歩道にはまだ人が残っていたが、雷鳴などもあったためか 14:30 の時点では少なくとも画像内の河川には人がなくなっている。そして、実際に雨が降り始めたのは 14:36 頃であり、14:40 には視界が悪くなるほどの降雨が発生し、2 分後の 14:42 にはすでに大規模な流入が発生している。この甲橋の上流に設置された水位計では 15:00 までの 10 分間で 1.3m 程度の水位上昇が記録されているが（図－7）、監視カメラの画像では 14:44 にはすでに同程度の水位上昇が確認できる。したがって、1m を超える増水は現実には 2 分以内に生じているものと推定できる。この激しい流れの状況はその後 30 分程度続き、河川内に取り残されていた人々を巻き込むこととなった。この間、遊歩道は部分的に冠水状態とな

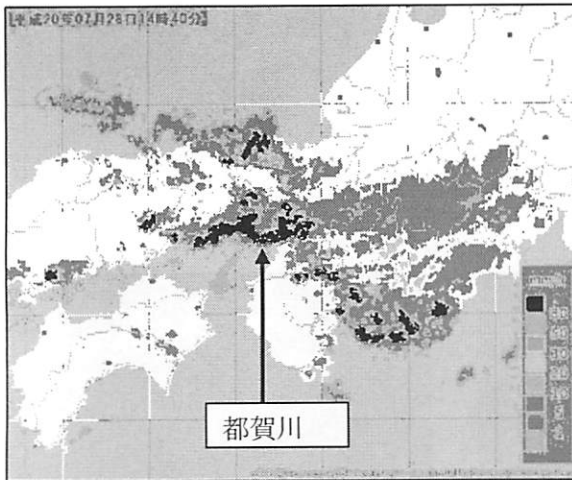
図－9 気象庁レーダーのデータ  
(2008. 7. 28. 14:40)

図－8 には表六甲流域の降雨分布状況を河川カメラの画像および水位のデータとともに示している<sup>1)</sup>。水位データは、図－7 の下段の鶴甲雨量の図にもプロットしている。降雨データや水位データのデータ更新は 10 分間隔が現在の標準となっている。水位データは、瞬間値ではなく 10 分間の平均値がアウトプットされるために、瞬間的には図－7 に示した以上の変動があったことが予想される。図－8 からは、局地的な集中豪雨が都賀川流域だけでなく東西に分布していることがわかる。強い雨の領域は西から東に徐々に移動しているが、20 分程度で減衰している。図－9 には、急激な増水が始まる直前における気象庁レーダーのデータを示した。カラー画像をモノクロ化したために多少見づらいだが、黒い部分が時間 80mm 以上のエリアに相当する。この図からも、強い雨の雨域が東西に延びていることがわかる。この雨域は山陰側から東南に向かって降下してきたものであり、約 40 分後には瀬戸内海に抜けて減衰している。

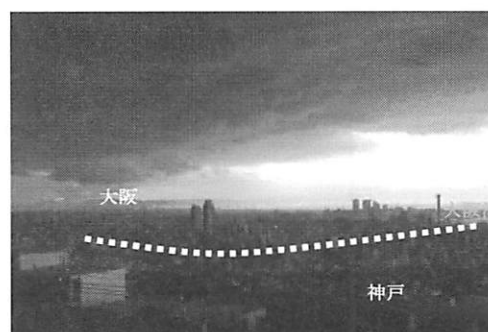
図－１２ 都賀川上空の雲(14:20 頃)

に急増水直後の画像を図－１１に並べた。これより、急激な水位上昇が始まったのは 14:42 分頃と推測できる。その約 10 分前の 14:30 には雨は降っていないが（図－8(a)）、上空では黒い雲が南下しつつあり、周囲が暗くなっていることが神戸市内の方の撮影したビデオに明瞭に写っている<sup>1)</sup>。図－１２はそのビデオの一場面であり、瀬戸内海と六甲山をはさんで黒い雲域がほぼ直線状に張り出している。大阪側はまだ晴れている。

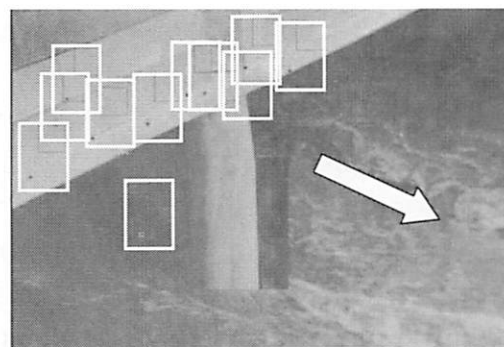
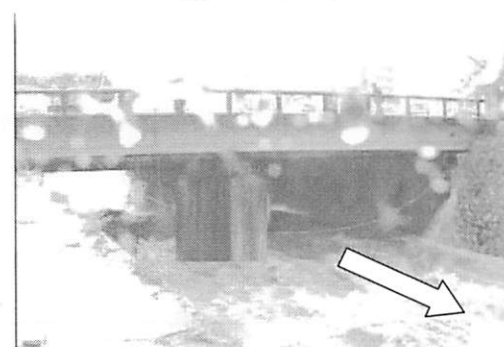
図-16 撮影アングル（新都賀川橋下流）

放映されたビデオは逃げ遅れて新都賀川橋の下流側の橋台につかまり、かろうじて難を逃れることのできた作業員の救出の様子を中心に撮影したものである。表-1の No.4 の証言の方に相当する。撮影はカメラマンが手持ちの状態での撮影したものであり、ブレが大きいためそのままでは画像解析に利用できない。そのため、前処理として一枚一枚の画像のブレ補正を行った。用いたのは、図-16に示した2つの撮影アングルの映像である。多少の時間のずれはあるが2つのアングルで撮影されたのは 15 時頃であり、ピーク水位が継続中の時間帯に入っている。これらのアングルを採用したのはズームが固定されており、背景の動きが比較的少なかったためである。なお、人物の部分はマスキング処理で消している。

ブレ補正は橋の側面や橋脚に見られるコンクリート面上の凹凸などの固定点（不動点）を参照して行う。例えば、図-16(a)の白枠内には少なくとも1ヶ所の不動点が含まれるように配置し、その不動点の次のフレームでの相対的な移動ベクトルをテンプレートパターンマッチングによりサブピクセルレベルで求める。これらの移動ベクトルが移動前の位置と重なるように移動後の画像を幾何補正する。幾何補正にはアフィン変換を用いた。この幾何補正作業を1枚目の画像を基準として繰り返し実行することでおおまかなブレ補正が終了する。ただし、1巡目の補正だけでは背景移動を完全には除去できなかったため、全体の補正作業を数回繰り返したところ幾何補正の誤差をほぼ取り除くことができた。この手順はアングル2の映像にも適用できた。

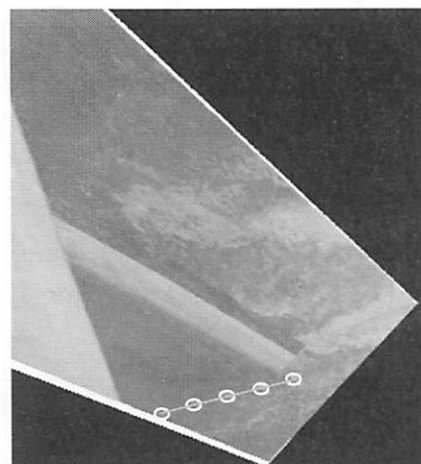
図-17 幾何補正画像と浮遊物の軌跡

画像に補正する必要がある。ここでは、ブレ補正に用いた各不動点の現地測量を行い、映像から水位を推定して画像の補正を行った。その結果の一例を図-17に示す。図には、偶然撮影中に流れてきた浮遊物(ボール)の軌跡を1/6秒間隔で多重合成して示している。ボールがほぼ等間隔で移動していることがわかる。

図-18(a)には、ボールの移動軌跡が斜め方向に走る点列として明瞭に現れている。この点列の傾きがボールの移動速度に相当する。計算すると移動速度は秒速5.2メートルすなわち時速19キロとなり、ボールがかなりの高速で移動していることがわかる。図-18(b)は、ボール通過直後の画像を用いて時空間画像を生成したものである。ボールの場合ほど明瞭ではないが、水面の凹凸や泡などの移動が全体的な縞パターンとして現れている。縞パターンの平均的な傾きもボールの場合とほぼ一致している。これより、特に浮遊物がなくても水面に現れる縞パターンの移流速度は表面流速とほぼ等しいと仮定できる。そこで、横断方向に平行に配置した検査線に対しても同様の解析を行い、表面流速分布を求めた。

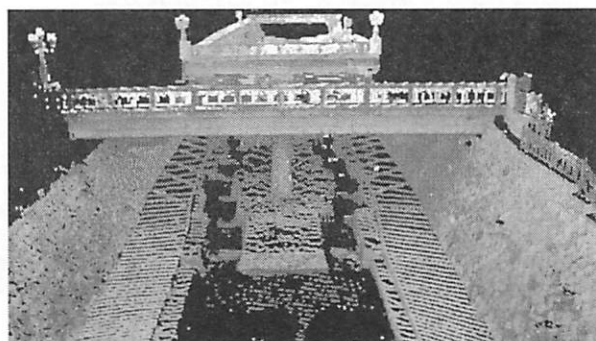
図－22 地上レーザ計測の一例 (新都賀川橋下流から上流にむけての部分)

100～150m程度であったため、約200mの間隔で順次移動しながら本川全体をカバーした。得られた各計測点のデータは中継の標定座標を用いて統合し、最終的には一つの3次元微地形データ(1.8km区間相当)を得ることができた。図－22に新都賀川橋付近のデータを抜き出した結果を示す。橋や側壁の部分も含めてきわめて詳細なデータが得られている。河床の黒い部分は水面に相当しているが、これはレーザが水面ではうまく反射されないためである。したがって、このようなデータの欠損部分は現地における水深の実測値に

より補正した。また、植生や橋桁の部分もマニュアル作業により除去した。

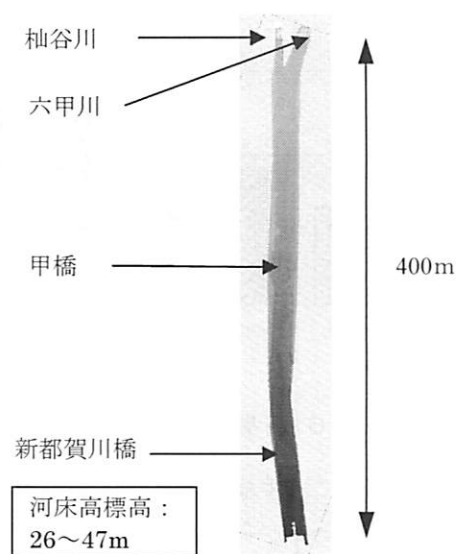
図-2.3 平面二次元解析の範囲

河床データに関しては、地上レーザ計測により得られた河床面の微地形は平面的にセンチメートル単位で得られていて逆に細かすぎるので、一辺が 0.6m の三角形を基本とする非構造格子網の河床面データに変換して解析を行った。この 0.6m という値は、横断方向に設置してある飛び石の一辺の長さに相当する。ただし、格子サイズは橋脚などの壁面付近では細かくし解析精度の向上に努めた。格子数は約 73000 である。解析範囲は、図-2.3 に示すように上流の合流点から新都賀川橋下流までの 400m の範囲とした。この範囲の平均勾配は約 1/20 である。計算の初期条件は、六甲川と柚谷川にそれぞれ  $0.25\text{m}^3/\text{s}$  の流量を与えて定常となった状態とした。なお、格子サイズの依存性を調べるために、格子サイズを 1m と 0.3m にしたものを比較した結果、1m では結果に差が現れたが、0.3m では 0.6m の場合と大きな違いが見られなかった。したがって、0.6m とした格子サイズは概ね妥当な値と考えられる。

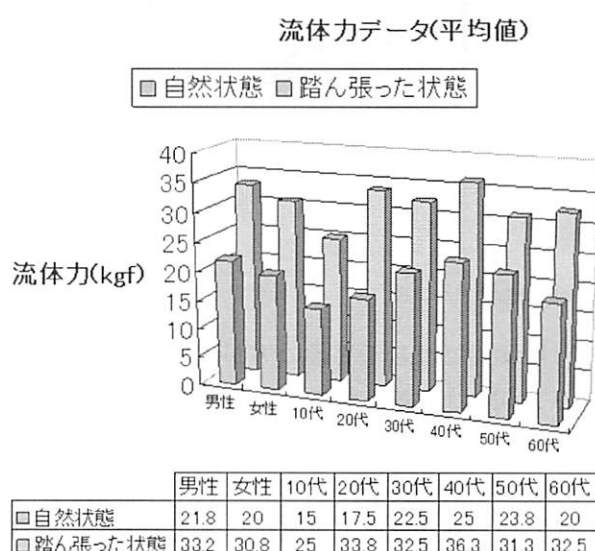
図-30 歩行限界の力

平成21年5月30日に行った都賀川水難事故に関する市民シンポジウムにおいて、このキットを用いた疑似体験コーナーを設置し、実際に市民の方に流体力を体験してもらった。午後からの数時間の間ではあったが、20名の方からのサンプルを取得した。結果を図-30にまとめた。この疑似体験コーナーでは、力を入れずに自然に立った状態で引っ張ったときの限界値、およびできるだけ踏ん張って引っ張りに抵抗したときの限界値を調べた。この場合の限界値とは転倒しかかったときの状態をさす。図-30から自然状態では男女ともおよそ20kgfが限界であり、抵抗したときには30kgf程度であることが
