# 九州における大規模災害とその対応

国土交通省九州地方整備局  
河川部長

土木学会  
水工学委員会・海岸工学委員会  
2014 年 8 月

## Great Flood and Emergency measures in Kyushu region

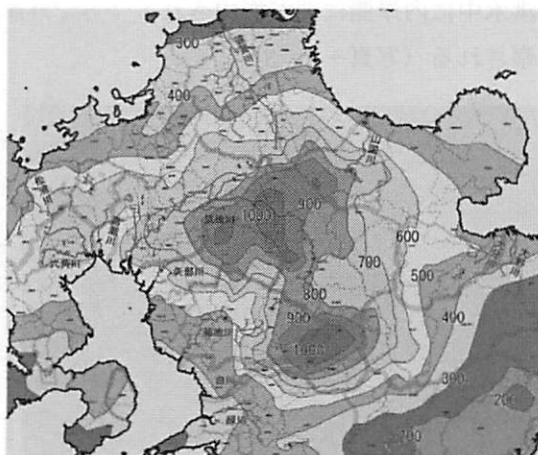
図－1 等雨量線図（平成 24 年 7 月 1 日～16 日）

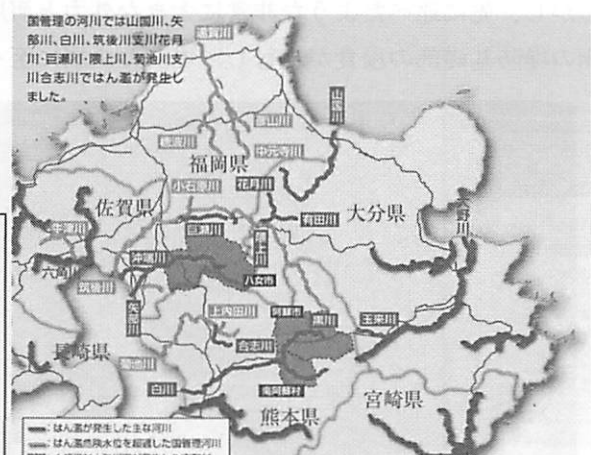
図－2 九州北部における河川の出水状況

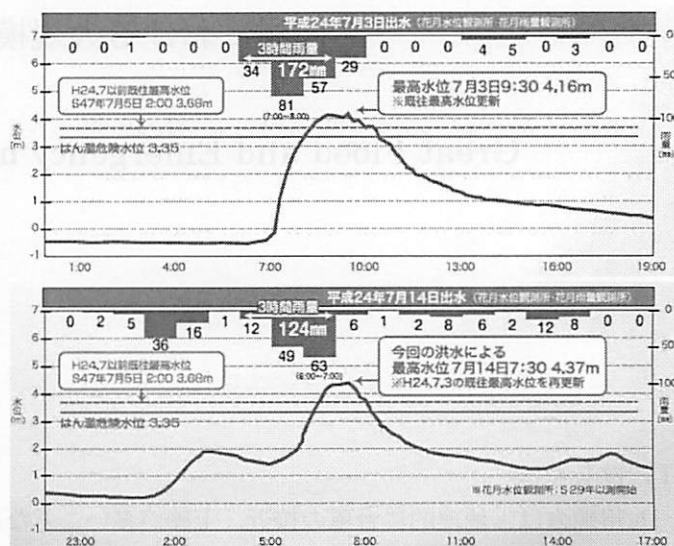
筑後川支川花月川では、7月3日の降雨において短時間に記録的な豪雨を観測し、花月川水位観測所（大分県日田市）では1時間に約3.5mの急激な水位上昇を記録し、はん濫危険水位を超え昭和47年7月出水時の水位である3.68mを約40年ぶりに更新する観測史上最高の4.16mの水位を記録した。さらに7月14日の降雨で、7月3日に記録したばかり観測史上最高水位を10日余りで再び更新する4.37mの水位を記録した（図-3）。

図-3 花月川の雨量と水位（7月3日、14日）

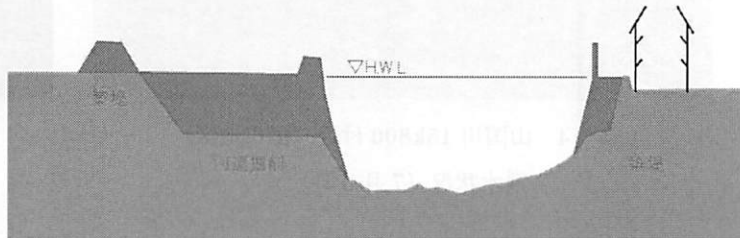
図－4 花月川における対策（代表断面）

7月3日及び14日の出水に対し、花月川では、河道掘削、築堤及び横断工作物（堰・橋梁）の改築等により家屋浸水被害を解消することとしている（図－4）。現在まで浸水被害が甚大であった地区を中心に、河道掘削及び築堤を実施してきている。今後は用地取得が必要な箇所の築堤等を進めるとともに、流下阻害となっている橋梁及び堰の改築を本格的に実施していく予定である。また、花月川の支川である有田川（大分県管理）についても、花月川と同様に甚大な浸水被害が生じており、国土交通省で実施する事業と同程度の安全度を目標に河道掘削、築堤及び横断工作物の改築等が進められている。

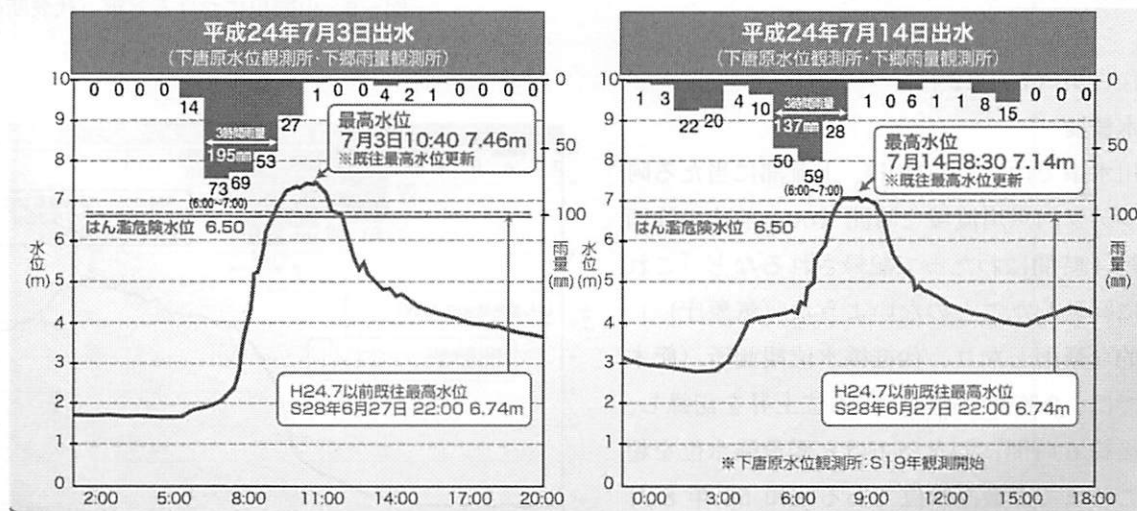
山国川では、7月3日の降雨において短時間に記録的な豪雨を観測し、下唐原水位観測所（大分県中津市）では、はん濫危険水位を大きく超え昭和28年6月出水時の6.74mを約60年ぶりに更新する観測史上最高の7.46mの水位を記録した。さらに7月14日の豪雨でも、7月3日の水位に匹敵する7.14mの水位を記録し

図－5 山国川の雨量と水位（7月3日、14日）

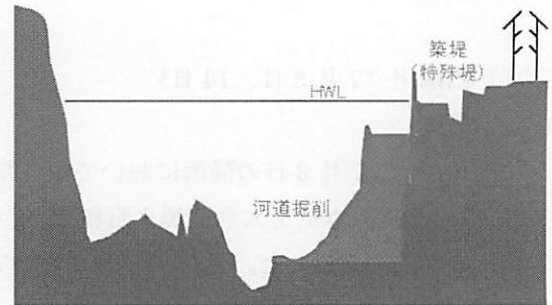
図-6 山国川における対策（代表断面）

7月3日及び14日出水に対し、家屋の床上浸水被害の解消を目的として、河道掘削、築堤及び横断工作物の改築により、流下能力を確保することとしている。現在下流部の青地区及び蕨野地区等において堤防整備を実施しており、観光地である青地区については、今年度で築堤を完成する予定である。引き続き、堤防整備に必要な用地取得を進め、河道掘削、堤防整備等を進める（図-6）。

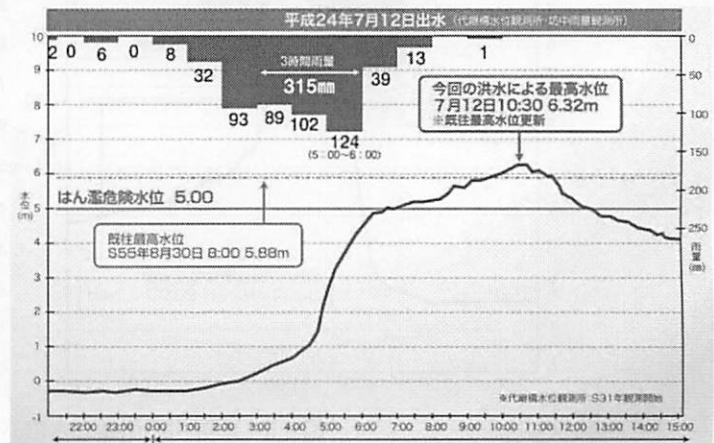
白川水系では、7月12日、上流部に当たる阿蘇カルデラ内黒川流域で時間 100m 前後の降雨が連続 4 時間にわたって記録されるなど「これまでに経験したことのないような（気象庁）」記録的な豪雨となり、代継橋水位観測所（熊本市）では、2 時間で約 4m の水位上昇を記録し、その後約 6 時間にわたってはん濫危険水位を超え、これまでの最高水位である昭和 55 年 8 月出水時の 5.88m を更新する観測史上最高の 6.32m の水位を記録した（図-7）。

図-7 白川の雨量と水位（7月12日）

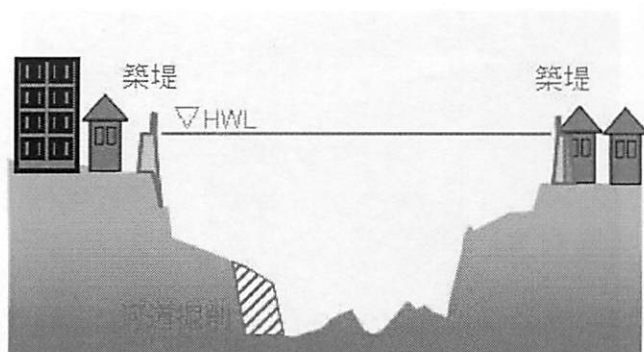
図-8 白川における対策（代表断面）

この出水に対し、白川では、国土交通省及び熊本県において、河道掘削、築堤及び横断工作物（橋梁）の改築等を集中的に実施することにより流下能力を確保し、家屋浸水被害を軽減することとしている（図-8）。また、黒川では、熊本県において、遊水地、輪中堤、宅地嵩上げ及び河道掘削等を集中的に進め、家屋浸水被害を軽減することとしており、いずれも鋭意事業進捗を図っているところである（図-9）。国土交通省が管理する区間では、越水が生じた箇所については、昨年度の出水期までに約 2km の暫定堤防の施工が完了しており、現在、河道掘削及び完成堤防の整備とともに市街部の用地取得を実施している。また、今年度より流下阻害となっている橋梁の架け替えに着手することとしている。

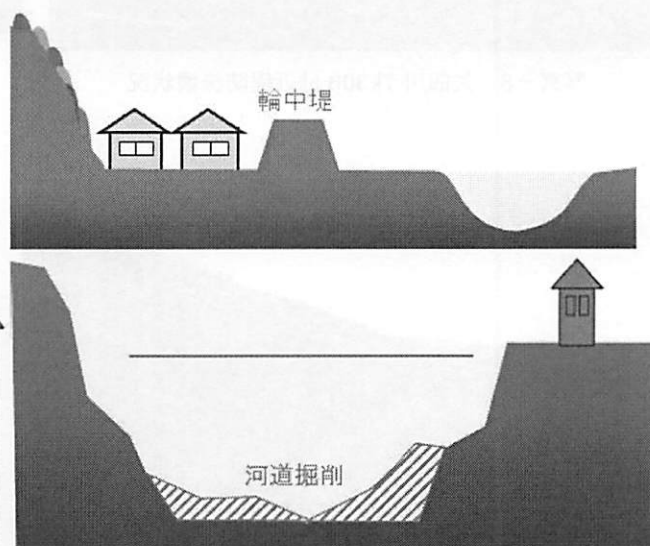
図-9 黒川における対策（代表断面）

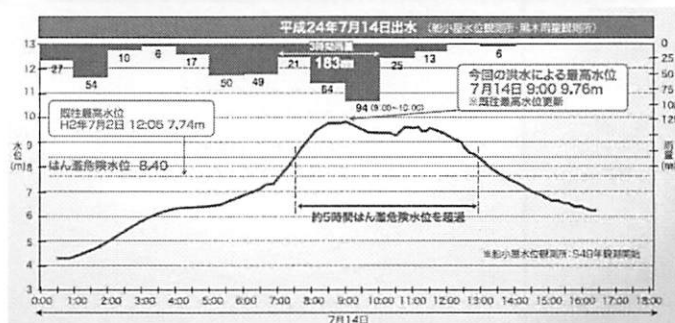
図-10 矢部川の雨量と水位 (7月14日)

上最多の記録的な豪雨となった。7月14日9時に船小屋水位観測所（福岡県筑後市）において観測史上最高の9.76mの水位を記録し、これは、これまでの最高水位であった平成2年7月出水時の7.74mを2m以上も上回るとともに、はん濫危険水位を超える水位が長時間続く洪水となった（図-10）。

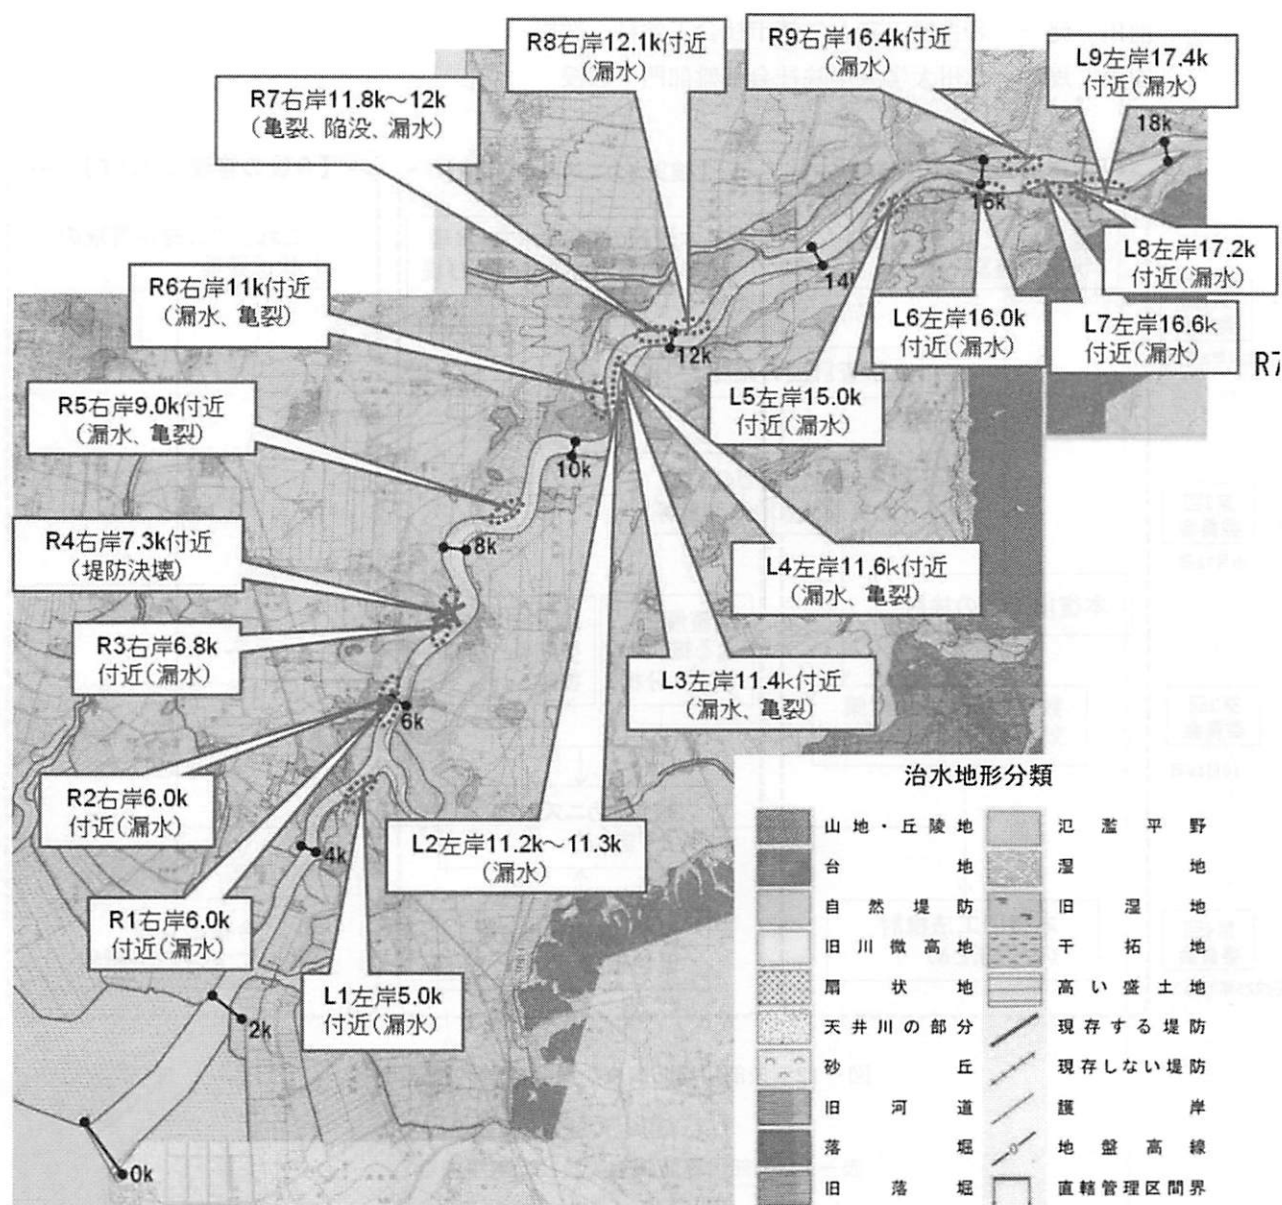
矢部川では長時間にわたり、はん濫危険水位を超える非常に高い水位が続き、14日の13時20分頃、津留橋上流右岸7k300付近の堤防が約50mにわたり決壊した。これは、九州の直轄管理河川としては、平成2年の六角川以来22年ぶりの大規模な堤防の決壊であった。また、福岡県が管理する矢部川派川沖端川でも、左岸中山地先の堤防が約150m、左岸本郷地先でも約30mにわたって堤防が決壊した。柳川市、みやま市等では、これら堤防決壊による外水はん濫や内水はん濫等により、浸水面積2,579ha、床上浸水697戸、床下浸水1,111戸に及ぶ甚大な被害が発生した。また、矢部川においては堤防決壊のほか、全川にわたり漏水等も発生した（写真-8～11、図-11）。

図-11 矢部川被災箇所位置図

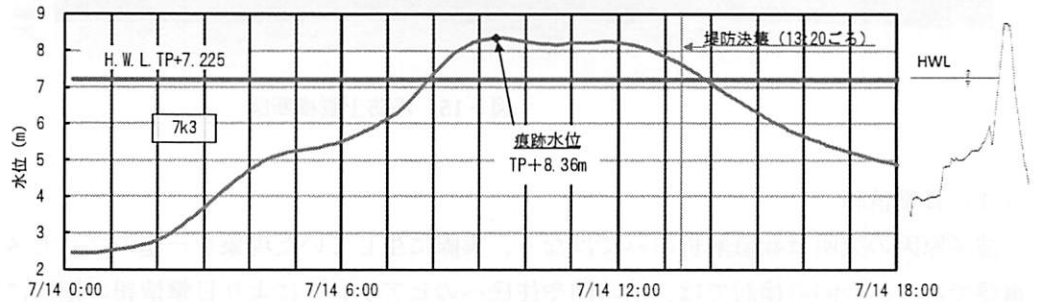
出水後に実施した洪水痕跡調査により、直轄管理区間のほぼ全川でHWLを超えていたことが確認され、特に堤防が決壊した7k300付近の上下流では、HWLを1m以上超える非常に高い水位であったことが確認された。また、不定流計算により7k300付近の水位を推定すると、河川水位は14日8時頃からHWLを約5時間以上超過して

図-13 7k300における河川水位ハイドログラフ（不定流計算値）

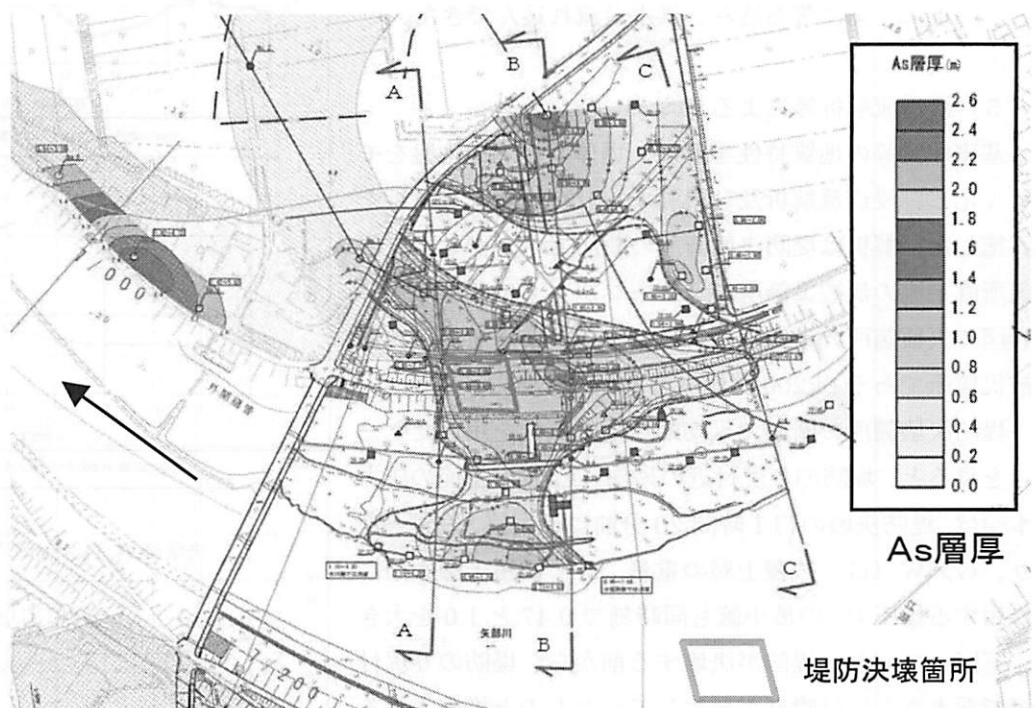
①堤防を横断する形で基礎地盤の比較的上部に水が浸透し易い砂層（As層）が1m～1.5m程度の厚さで分布していた。

②川側のトレンチ調査等により、上記砂層（As層）は河岸まで連続し、また、堤防川表のり尻付近では表層礫層（Fg層）と連続していることも確認された（河川水が直接、砂層（As層）に浸透しやすい状況）。

③宅地側のトレンチ調査等により、上記の砂層（As層）は連続していないことが確認された。すなわち、川側から砂層内を浸透してきた水がせき止められる地層構成となっていた。

④砂層（As層）の透水係数は平均的には $10^{-3}(\text{cm/s})$ オーダーであったが、川表側には $10^{-2}(\text{cm/s})$ オーダーの粗い粒径の砂が部分的に存在していた。

図-14 砂層（As層）の平面分布
