# 2015 年関東・東北豪雨災害における鬼怒川の堤防被災状況の把握と そのメカニズムの検討

Field Survey on Levee Breach in the Kinu-gawa River by Kanto-Tohoku Heavy Rainfall Disaster, 2015  
and Study on the Failure Mechanism

二瓶泰雄（東京理科大学）  
Yasuo NIHEI（Tokyo University of Science）

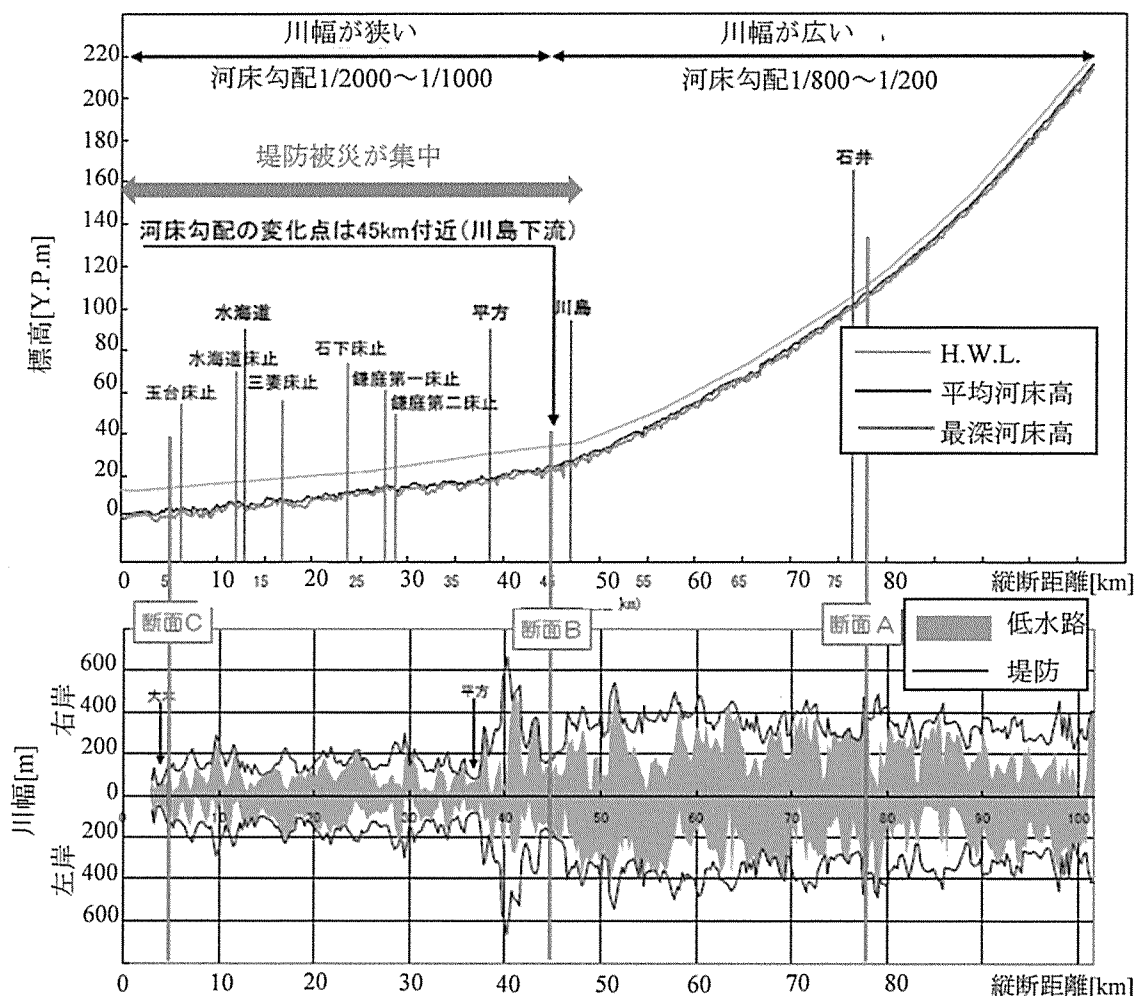
図5 鬼怒川における河道縦断形状（上）と川幅の縦断変化（下），堤防被災位置

堤防被災箇所と，鬼怒川の河道縦断形及び川幅の縦断変化を図5に示す。この図は，第二回鬼怒川・小貝川有識者会議資料<sup>9)</sup>を修正・加筆したものである。川幅に関しては，中心軸から右岸・左岸側の低水路・堤防位置が分かる形で表示している。これを見ると，河口より45k付近を境にして河床勾配が大きく変化している。具体的には，河床勾配は45kより上流側では1/800～1/200となっている一方，45kより下流側では1/2000～1/1000となっており，この45k付近が河床勾配の変化点となっている。次に，川幅に関しては，45k付近よ

り上流では堤間幅で700m前後となっており、45k付近で300m程度に減少し、その下流の40kまで再び堤間幅は700m程度に広がるが、40kより下流では300m程度となっている。前述した堤防被災箇所は、河床勾配変化点(45k)よりも下流側の緩勾配区間に集中している。特に漏水地点は、川幅が狭くなる40kよりも下流側に集中的に分布していることが分かる。

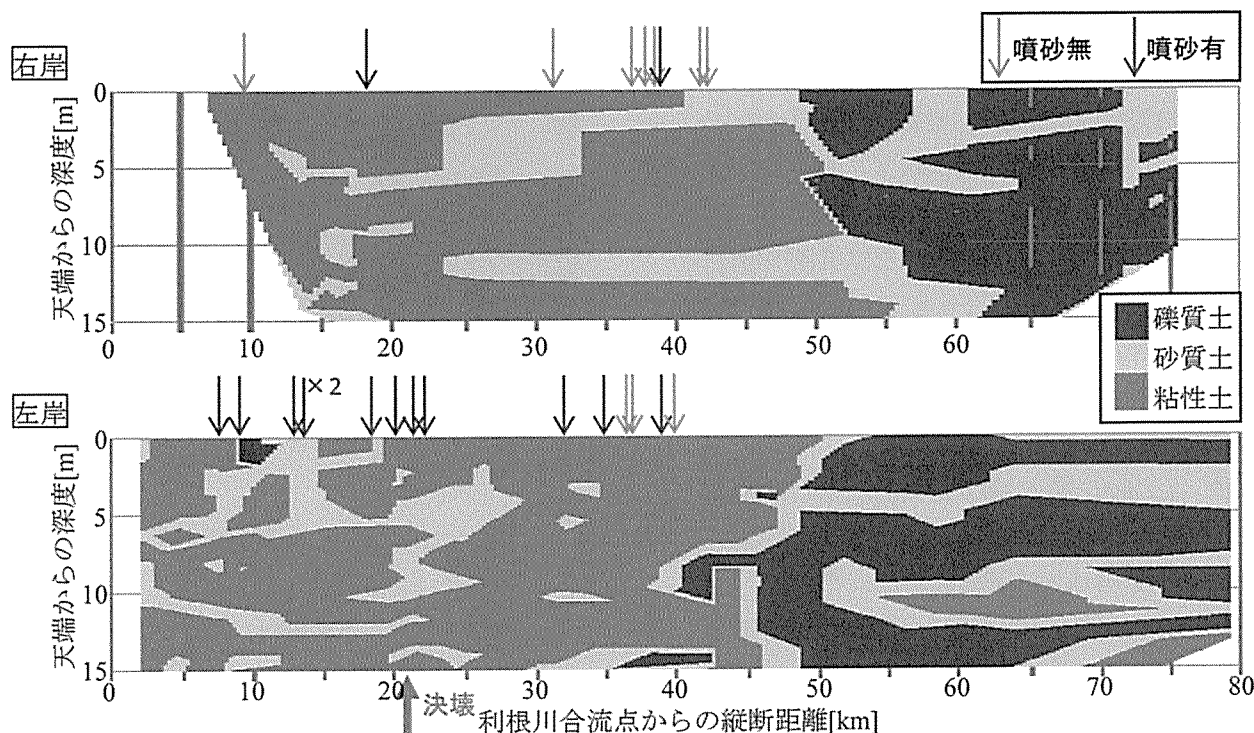
図6 鬼怒川における堤体土質と漏水発生位置の比較

堤防被害の中で決壊には至らなかったものの被災件数が多かった漏水状況を取りまとめる。まず、漏水が堤体土質やその浸透能と直接的に関係することに着目して、堤体土質の縦断分布と漏水発生位置を図6に示す。この堤体土質データは、国総研が公開している「堤体土質の土質試験結果情報<sup>10)</sup>」に基づいて作成している。このデータは、堤防の表のり面・天端・裏のり面におけるボーリング調査結果を記載しており、ここでは、天端データにおける粘土・シルト・砂・礫分の割合から土質を粘性土・砂質土・礫質土に分けて表示している。なお、天端ボーリングデータの縦断方向の空間解像度は十分でない地点があるため、ここではあくまでも傾向を見るために用いることに留意されたい。また、漏水発生地点は、噴砂が見られたところと(噴砂有)、そうでないところ(噴砂無)を色分けして表示している。これより、漏水が集中的に発生した45kより下流域では、粘性土と砂質土で構成されている。それに対して45kよりも上流域では、礫質土と砂質土から構成され、特に、礫質土の割合が高いことが分かる。堤体高さが4～5m程度であることを考慮すると、堤体部分とその下の基礎地盤の部分(5～15m)では土質に大きな差異は無い。これらの結果と2章を合わせると、堤防被災エリアの特徴は川幅が狭く緩勾配の河道で、かつ、粘性土・砂質土で構成される堤防からなっているといえる。また、45kより上流域と下流域では、堤防の冠水時間も大きく異なっている(石井地点(75k):約11時間、平方地点(37k):20時間)。このような洪水の冠水時間と堤体の浸透能の違いが漏水発生の有無と関係していると考えられる。より詳細な検討には堤体内の浸透流解析を行う必要があるが、既にそのような取り組みが行われている<sup>11)</sup>。

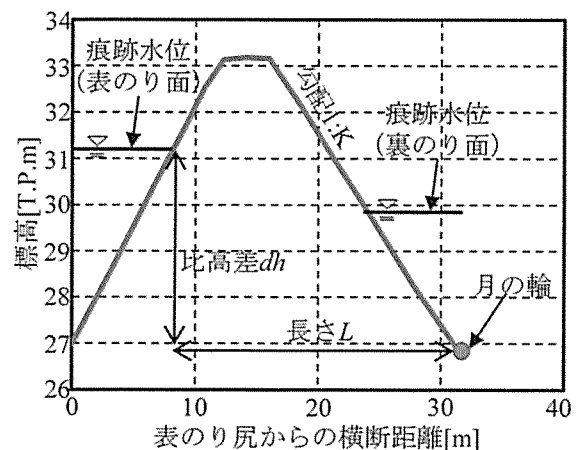
図8 堤体断面形と痕跡水位、月の輪の位置 (41.9k 右岸)

漏水時には対策として、図7に示すように、漏水地点周囲に月の輪や釜段が作られる。一般に漏水量や漏水地点数を正確に把握することは困難であるが、月の輪や釜段の数から、最低限の情報（地点数や水量の大小）は把握できる。そこで、月の輪などが設置された漏水地点に出向き、現地観測を行った。観測日は発災から2～3ヶ月経過した2015年11、12月とし、月の輪や釜段の数やサイズ、位置を測ると共に、堤防断面形状や堤防表のり面・裏のり面の痕跡水位を計測した。ここでの測量には、VRS方式RTK-GNSS (Trimble社 R4 および R6, TOPCON社 HiPerV GGDMD型) を用いた。また、痕跡水位計測では、発災から時間が経過しているため必ずしも痕跡が明確でない地点が多かったため、表のり面における未計測地点では、別途行った河道痕跡調査結果を内挿した結果を用いる。得られた結果を図8のように、堤防断面形状上に、表のり面の痕跡水位や月の輪（もしくは釜段）の位置をプロットする。地点によっては、裏のり面の痕跡水位も図示する。

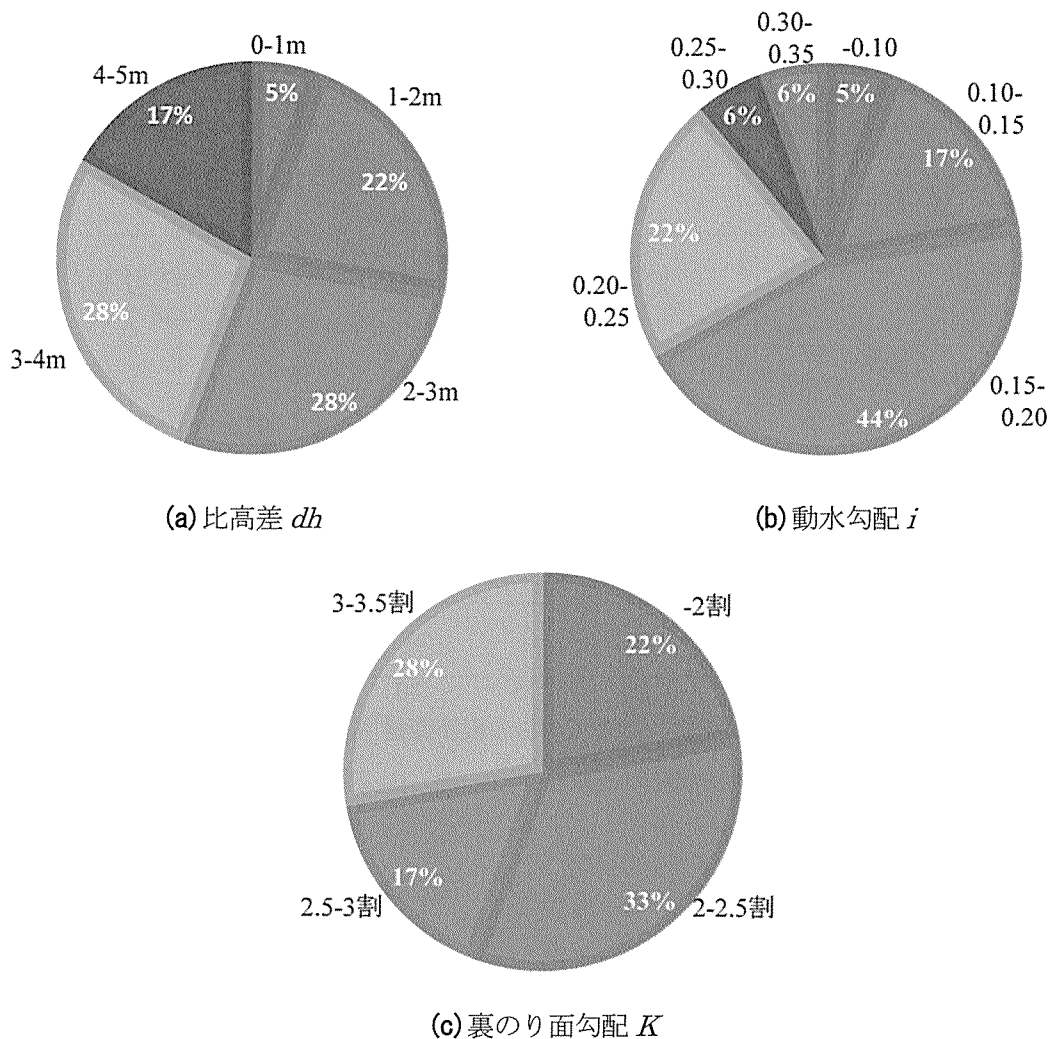
図 1.1 漏水地点の水理量・堤体条件

あった。動水勾配は0.15～0.20に44%と集中しており、平均値は0.18であった。ただし、最小値は0.046であること、0.25を越えるケースも12% (2地点) 存在しており、幅広く分布しているといえる。裏のり面勾配は1.5割～3.5割まで幅広く存在しており、緩勾配よりも急勾配のほうが多いという傾向は見られなかった。

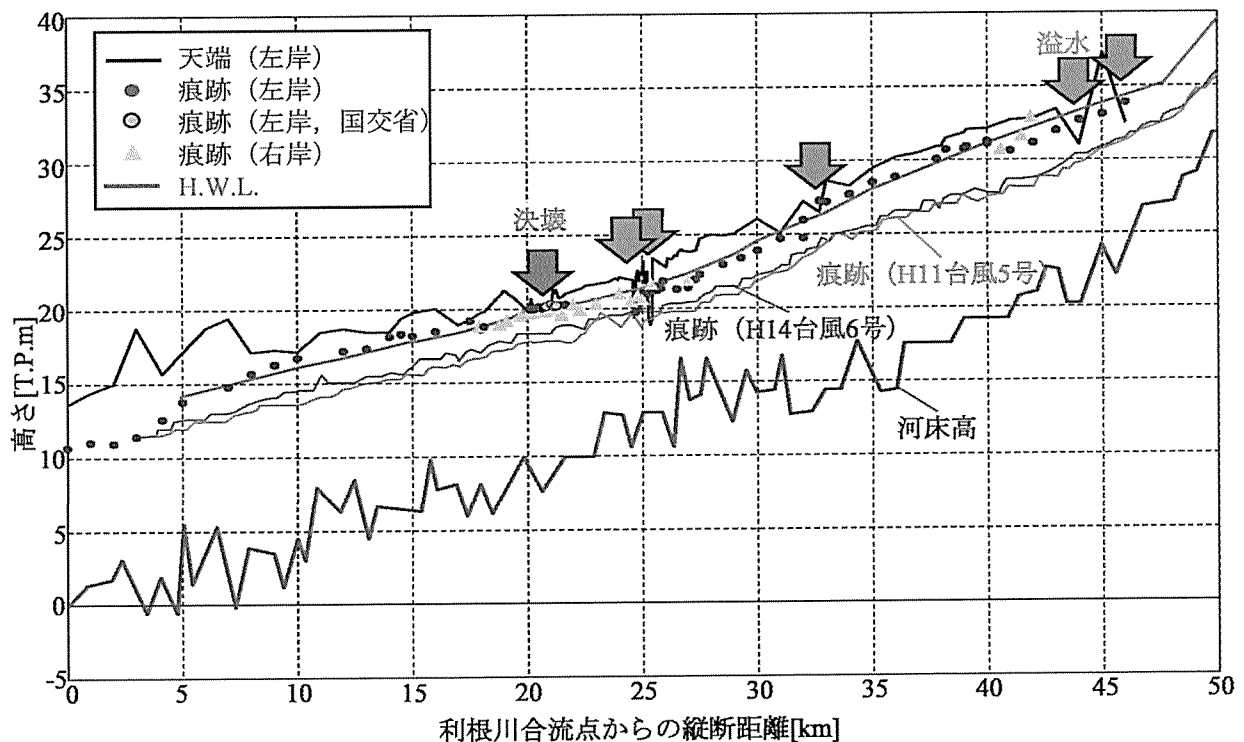
図12 鬼怒川における痕跡水位の縦断分布（一部、国交省のデータ<sup>9), 12)</sup>も使用)

図 1.2 は、両岸における痕跡水位と堤防天端高（左岸のみ）の縦断変化を示す。図中には、鬼怒川における計画高水位（H.W.L.）と過去の洪水痕跡（H11年台風5号、H14年台風6号）も表示している<sup>9)</sup>。また、決

壊地点付近において国交省が計測した痕跡水位観測結果<sup>12)</sup>を図示している。決壊地点と溢水地点（5か所、左岸のみ）も合わせて表示する。これより、今次災害における痕跡水位は、8k～18k、20～21k、32k～40kにて計画高水位を上回り、広範囲にわたり超過洪水が発生していた。また、今次災害の痕跡水位は過去の洪水（H11年、14年）の水位よりも3、4mも高い。

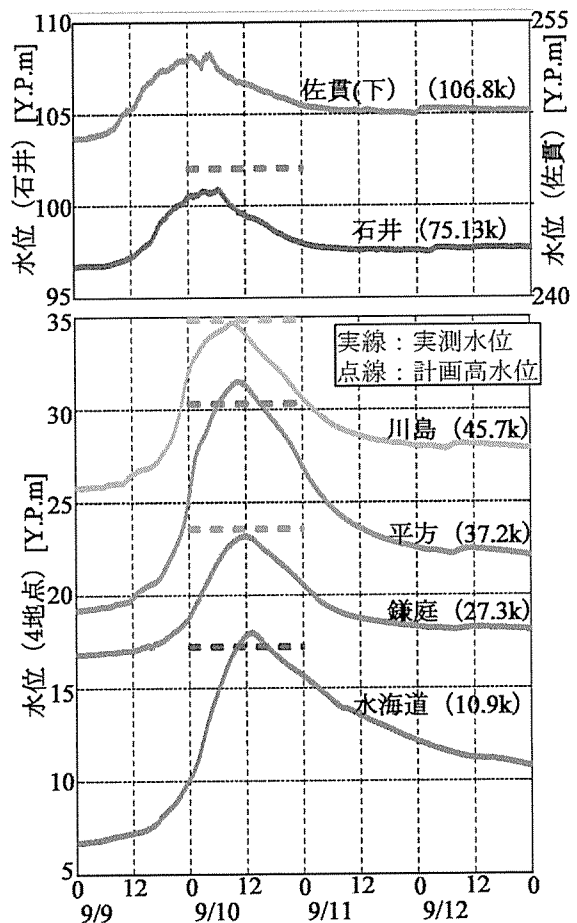
図13 洪水中の水位時間変化（実線：水位，点線：計画高水位（佐貫以外を表示））

次に、鬼怒川水位観測所において得られた水位の時系列データを図13に示す。ここでは、堤防被災が生じた区間の下流域4地点（下流から水海道（10.9k）、鎌庭（27.3k）、平方（37.2k）、川島（45.7k））と中上流域2地点（石井（75.1k）と佐貫（106.8k））の結果を示す。また、各地点の計画高水位も合わせて図示する。これより、水位ピーク時刻は、佐貫では9月10日4:40、石井では同日6:20、川島では9:20、平方では10:30、鎌庭では11:40、水海道では13:10にそれぞれ現れた。洪水開始前（基準として9月6日0時）からの水位上昇量は、佐貫では5.8m、石井では4.5m、川島では9.3m、平方では12.8m、鎌庭では6.6m、水海道では11.9mとなり、中流域よりも下流域の方において水位上昇量が顕著である。ピーク水位と計画高水位を比べると、中流域の石井地点ではピーク水位は計画高水位よりも1m以上低かったが、下流域ではピーク水位が計画高水

位と同程度が2地点（川島，鎌庭）と上回ったのが2地点（平方，水海道）であった。10分毎に記録されている水位データを用いると，平方では，ピーク水位は計画高水位よりも1.19m高く，計画高水位より高い水位の継続時間は約9時間となった。同様に，水海道では，ピーク水位は計画高水位よりも0.75m高く，計画高水位より高い水位の継続時間は約6時間10分となった。痕跡水位や水位時系列データより，約20kmに及ぶ長い区間のピーク水位が計画高水位を上回ったこと，かつ，水位観測所では長くて9時間の超過洪水が発生していたことが明らかとなった。

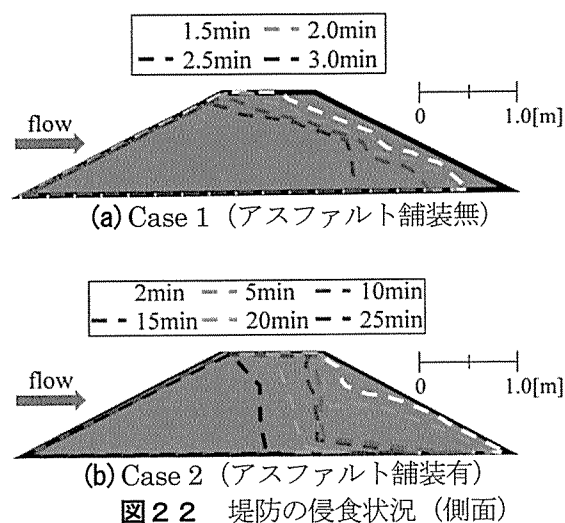
図 2 2 堤防の侵食状況 (側面)

生し (図 2 3 (a)), ガリの深さが増えつつその周囲が崩れてガリ幅が拡大する, というプロセスを経て裏のり面の侵食が進んだ.  $t=2.5\text{min}$  で侵食が表のり肩に到達し, 決壊 (天端が崩落し, 堤体高さが減少した時点を決壊と定義) した.

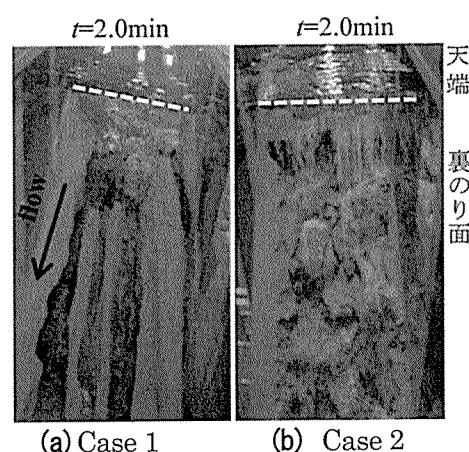
図 2 3 裏のり面の侵食状況

一方, 舗装有 (Case2) では,  $t=10\text{min}$  まで天端は侵食されずに裏のり面のみが侵食された. この時, 裏のり面ではガリ侵食は顕著でない (図 2 3 (b)). その後, 裏のり面が垂直に切り立った形でひさし状に侵食され,  $t=15\text{min}$  以降天端が裏のり面側から徐々に侵食され,  $t=25\text{min}$  に決壊した. なお, Case 1 で見られた裏のり面のガリ侵食発生条件を調べるために, 別途小型模型実験を行ったところ, 越流水深が小さいとガリは形成されるが, 大きな越流水深ではガリは発生しないことが確認された (図面省略).

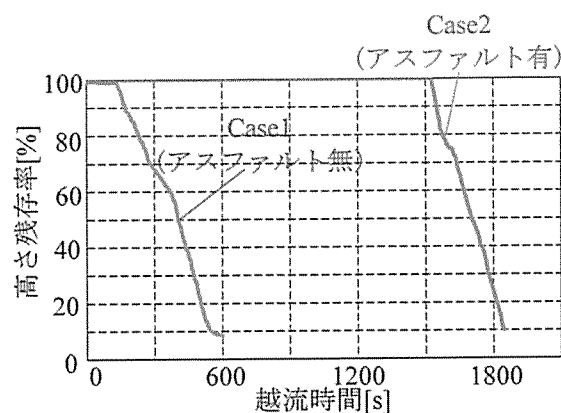
図 2 4 堤防高さ残存率の時間変化

この堤体侵食状況を定量的に調べるために, 堤防の高さ残存率 (=ある時間における堤体高さを初期高さ (断面積) で除したものを) 図 2 4 に示す. Case1 では堤体高さが素早く減少したが, Case2 で天端侵食が表のり肩に到達する  $t=25\text{min}$  まで堤体高さを維持できた. このように, 天端のアスファルト舗装は耐越水対策に有効であることが示された. ただし, 決壊開始後における高さ残存率が減少する様子は, Case1, 2 で大きな差はなく, 越水に対してより粘り強い堤防構造にするには, 更なる工夫が必要となる.

以上のように, 天端舗装の有無に関わらず越水のみで堤防決壊が発生した. また, 天端舗装の効果により, 決壊にかかる時間が本実験ケースでは 10 倍に延びた. この Case2 の決壊時間をフルードの相似則により鬼怒川スケールに換算すると, 決壊時間は 50 分となり, 実際の約半分であった. 本実験と実際の決壊現場における決壊時間の差異には, いくつかの要因が挙げられる. まず, Case1, 2 では堤体表面に何も無い裸堤であるが, 実際には, 堤体表面には植生が生い茂っていた. この植生により, 越流水の裏のり面上での流速が大きく低下し, かつ, 表面土の侵食も抑制される. 次に, 本実験では, 堤体材料として砂質土である銚田砂のみを用いたが, 実際には,
