# 2018 年西日本豪雨による 河川災害の概要と課題

岡山大学 教授

前野詩朗

# Characteristics of River Disasters Caused by West Japan Torrential Rain in July 2018

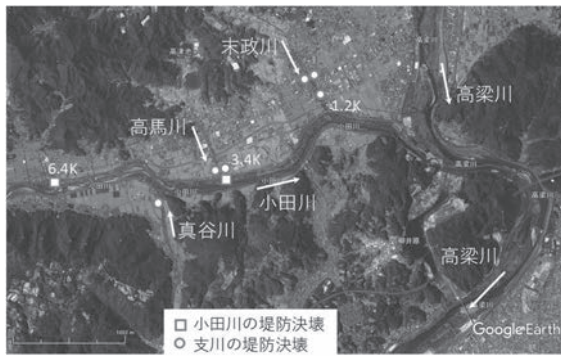
図 3.6 小田川とその支川の堤防決壊箇所  
(Google Earth に加筆)

図 3.6 に示す真備地区では小田川の 3.4 km 左岸と 6.4 km 左岸の堤防が決壊した。また、小田川の支川である末政川 0.4 km 左岸と 0.7 km 左右岸、高馬川 0 km 付近の左右岸、および真谷川 0.5 km 付近の左岸が決壊した。このように限られた範囲の中で合計 8 箇所もの堤防が決壊したことは近年ほとんど例がなく、真備地区では真備町全域(約 4,400 ha)の約 27%の範囲(約 1,200 ha)で大規模な浸水が生じ、甚大な浸水被害を受けた。岡山県の人的被害の合計は死者行方不明者を合わせて 64 名で、そのうち倉敷市真備地区が 51 名と突出している。真備地区では大規模な浸水により、60 代以上の方が数多く亡くなり、地区全体の 9 割を占めた。また、自宅で亡くなった方は 44 人と非常に多く、垂直避

難も出来なかったことが特徴である<sup>3)</sup>。表 3.1 は、著者らの聞き取り調査、国土交通省小田川堤防調査委員会資料及び新聞報道等による決壊の主要因や推定された発生日時を示している。基本的には堤防の越流が決壊の主要因であることがわかる。また、殆どの決壊は、7月6日の深夜に発生しており、高馬川0km右岸と末政川0.7km右岸が他の箇所よりやや早く決壊したと推察される。末政川左岸の2箇所については住民証言等により7月7日の朝方の6時から7時頃と推察された。

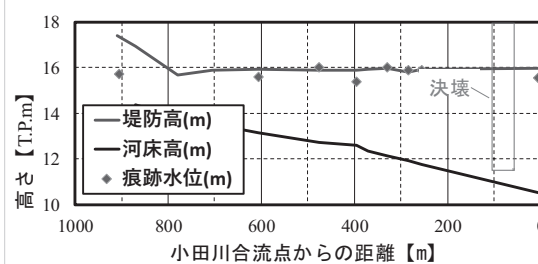
図 3.10 高馬川の痕跡水位

図 3.7 は小田川 3.4 km 左岸の決壊状況を示している。また、図 3.8 は高馬川右岸の決壊状況を示している。この箇所では、小田川の左岸が約 100m、高馬川の右岸が約 55m、左岸が約 20 m 決壊した。図 3.9 は、住民が避難する際に右岸堤内地から堤防上へ移動し、その直後に決壊に遭遇した状況がドライブレコーダーに記録された映像である。図より、7月6日の深夜 12 時前に既に決壊していたことがわかる。決壊箇所に遭遇する直前のドライブレコーダーの映像によると、右岸堤内地は浸水していなかったため、決壊直後の状況の貴重な映像といえる。また、この時点で、小田川左岸堤防と高馬川左岸堤防上を数台の車が行き来しており、小田川と高馬川の合流点付近の決壊は、高馬川右岸から始まったことがわかった。さらに決壊しているにも拘らず数台の車が行き来していたことより、危険な情報が住民に伝わっていなかったことがわかる。決壊箇所には堤内地側へ下る小道があり、周辺よりやや堤防が低かったことが堤防調査委員会<sup>5)</sup>により示されている。小田川の 3.4km 左岸については、高馬川の右岸が決壊してから 2 時間 30 分程度経過したときに決壊箇所を越流し、堤内地側の堤防が削られて堤防天端のアスファルト舗装が滑落している状況を報道の映像が捉えていたため越水が決壊の主要因であると判断できた。図 3.10 は高馬川の痕跡調査結果を示している。図より、痕跡水位は合流点から 900m 付近まではほぼ水平であることがわかる。自己流による流れだけであれば、ほぼ河床勾配に沿った痕跡となるため、小田川のバックウォーターの影響を受けたと判断される。また、上流側の痕跡水位は堤防天端より低く、越水は自己流によるものではないこともわかる。

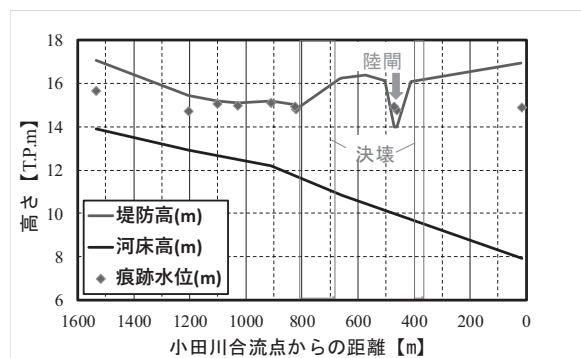
図 3.17 末政川の痕跡水位

り右岸堤内地へかなりの水が流入した。これにより末政川の水位はやや低下し、左岸から越水しなくなったが、7日の3時前後の小田川左岸 3.4 km の決壊により、大量の水が小田川左岸と高馬川左岸と末政川右岸に囲まれた堤内地に流入した。その後、7日の明け方になって末政川の右岸側堤内地水位が末政川 0.7 km 付近の右岸堤防を越流する程に上昇し、更に左岸堤防を越流したため同箇所の左岸が決壊した。右岸決壊箇所の上流側の堤防天端には、堤外地から堤内地へ越流した痕跡と、逆に堤内地から堤外地へ越流した両方の痕跡が見られた。これは、上記のようなメカニズムで両岸が決壊するに至ったことを裏付けていると考えられる。図 3.17 は末政川の痕跡水位と堤防の高さを示している。高馬川と同様にバックウォーターの影響を受けて水位が上昇していることがわかる。

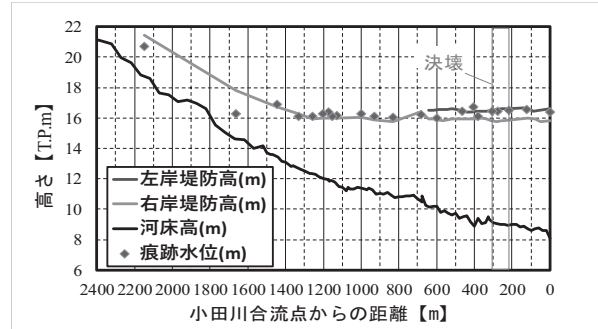
図 3.21 真谷川の痕跡水位

図 3.18 は真谷川 0.5 km 付近の左岸の決壊状況である。真谷川では右岸の 0 km 付近も図 3.19 に示すように堤防上部が完全に欠損していた。この箇所では、決壊した左岸堤防の方が右岸堤防よりも 50 cm 程度高かったにも拘らず左岸堤防が決壊した。このように堤防が高い方が決壊するという被災要因は、図 3.20 に示す現地調査による越流水が流れた方向から以下のように推察される。7月6日の夜に小田川の水位が上昇し、真谷川右岸が越流し始め、0 km 付近の右岸堤防が最初に損壊（以降半壊）する、その後、小田川の水位が更に上昇し、半壊箇所から右岸堤内地にかなりの水が流入するとともにバックウォーターの影響を受けて右岸堤からも越流し続ける。しかし、右岸堤内地が山に囲まれた狭い地域であったため、比較的短時間で堤内地側が満杯になり、さらに小田川の水位が左岸堤を超えるほどに上昇したため左岸が決壊したと考えられる。図 3.21 に示すように、痕跡水位が合流部からほぼ水平となっており、他の支川と同様にバックウォーターの影響により水位が上昇したと考えられる。図に示すように、痕跡水位は右岸堤防をかなり上回る状況であったにも拘らず右岸堤防が完全な決壊に至らなかったのは、堤防天端高と堤内地盤高との比高差が左岸側と比べて小さかったことと、堤内地側の湛水面積が小さかったために、越流開始後、外水位と内水位の差が比較的短時間で小さくなったことが原因と考えられる。

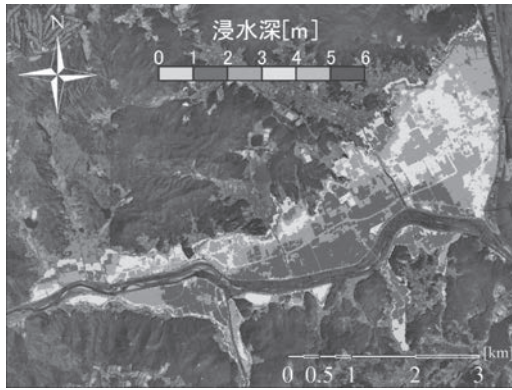
図 3.22 真備地区の浸水深分布

図 3.22 は、真備地区の浸水深の調査結果を示している。浸水深コンターは、佐山<sup>9)</sup>らと同様に現地調査より得られた浸水位の点データを用いて ArcGIS10.3 の Natural Neighbor 内挿法より浸水位コンターを作成し、更に DEM による標高データを差し引くことで得られたものである。図より、浸水深が 5 m を上回る箇所も広域に存在することがわかる。倉敷市の WEB サイトで公開されている同地区の洪水・土砂災害ハザードマップと見比べると、浸水範囲、浸水深ともに概ね一致していた。このようになり精度良いハザードマップが開示されていたにも拘らず多くの住民が亡くなった理由として、住民が危険性を十分理解していなかったことが考えられる。また、犠牲者が多かったもう一つの要因として、浸水深が図 3.23 に示すように 5 m 程度になると、2 階の天井近くまで浸水するため、高齢者や要支援者が垂直避難も出来なかった状況があったことがあげられる。

岡山県の災害検証委員会が実施した住民アンケート<sup>3)</sup>によると、約80%近くの住民がハザードマップを見たことがなかった、あるいは見たことはあるが内容までは覚えていなかったと回答しており、ハザードマップの住民への周知方法を改善する必要がある。一方、真備地区の中でも一部の地域では、自主防災組織が有機的に機能して、住民や要配慮者が速やかに避難できた地区もあった。

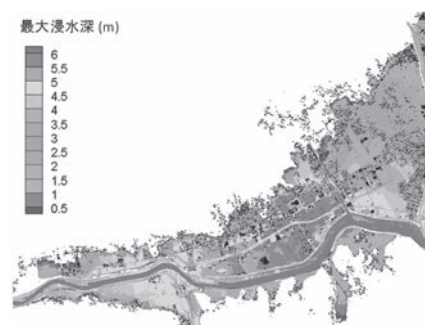
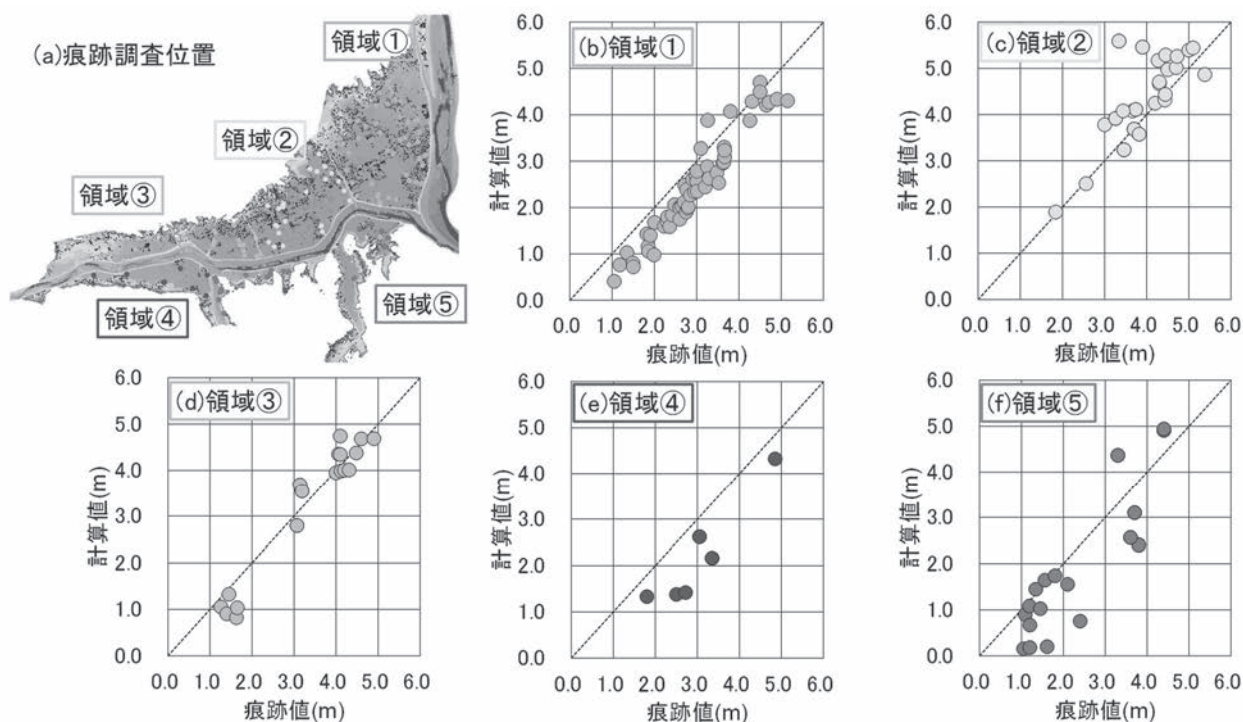
図 3.32 に最大浸水深分布，図 3.33 に 5 つの領域ごとの最大浸水深と痕跡値との比較を示す．図より全体的には概ね良好な再現性を確認することができる．各領域の再現性については，まず，領域①はやや過小，領域②はやや過大となっている．これは，末政川 0.7 km の両岸決壊箇所における堤防決壊速度の再現性や，決壊箇所周辺の建物流出による影響を考慮していないことが原因であると考えられ，今後さらなる検討が必要であると考えられる．また，領域④と⑤はやや過小となっている．領域④については，後述の図 3.34 に示すように，小田川 5 km 付近の真谷川と合流する箇所の解析水位が痕跡水位よりも低かったため，領域④への氾濫量が過小評価となったと考えられる．領域⑤については小田川右岸側の浸水は越水のみによるものであり，堤防天端高の再現性に大きく依存する．本研究では，200 m 毎の縦断測量データおよび 5 m メッシュの LP データより内挿したものの再現性が十分ではなかったことが原因であると考えられる．小田川 5 km 付近とその右岸側堤内側に位置する領域⑤は過小評価となっている．

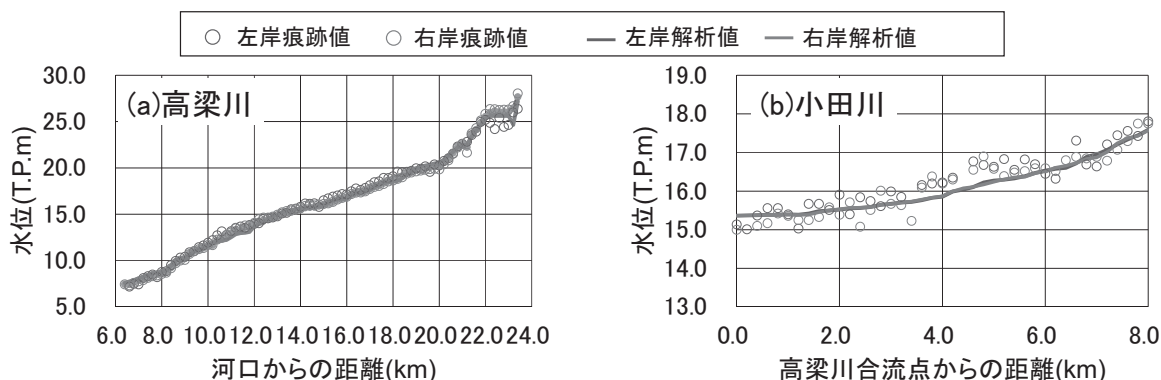
図 3.34 高梁川および小田川の縦断水位分布の比較

図 3.34 に高梁川および小田川の縦断痕跡値と解析より得られた最大水位の比較を示す．高梁川については概ね解析結果と痕跡値は一致しており，解析結果の妥当性を確認できる．一方，小田川についても，概ね良好な再現性が確認できるものの，3 km から 6 km にかけて解析値は数十 cm 程度過小となっている．これは，解析メッシュに与える河床高を 200 m 間隔の横断測量データを内挿して与えたことや，国土地理院のデータが発災直前のものでなかったことなどにより詳細な地形が十分表現出来なかったことが要因の一つと考えられる．また，図 3.35 (a) に示す各水位観測所及び樋門における観測水位の時間変化との比較を (b) - (g) にそれぞれ示す．各水位観測所ともに堤防決壊させた解析結

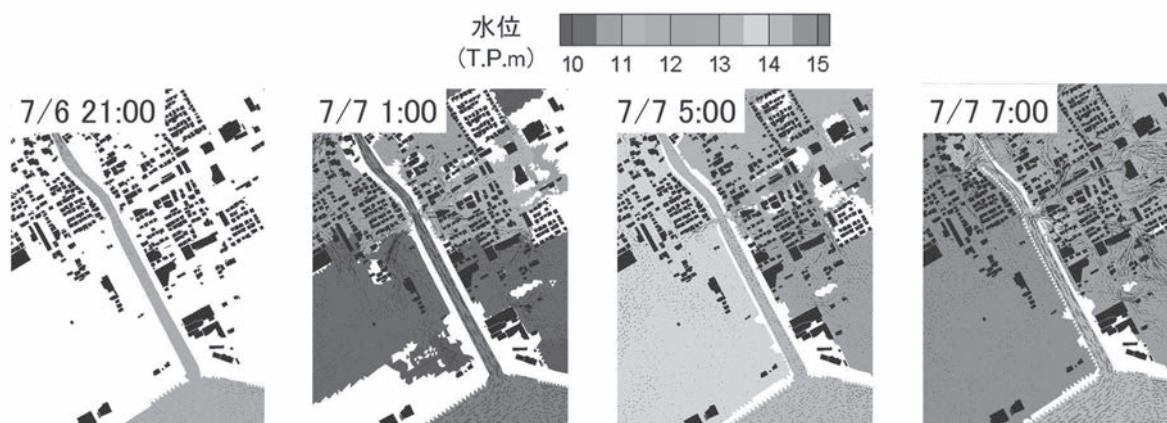
図 3.37 末政川の堤防決壊シナリオに関する検討

末政川の堤防決壊部周辺の水位および流速ベクトルの時間変化を図 3.37 に示す。7 月 6 日 21 時頃には小田川の水位上昇に伴うバックウォーターが発生し、流速及び水面勾配は殆どなくなり小田川と末政川の水位が一致する。その後、堤防 0.7 km 左岸が決壊したことで、7 日の 1 時頃には末政川で逆流が生じていることが分かる。これは有井橋下流側のガードパイプが上流側に傾いていたことを裏付けるものである。その後、明け方にかけて小田川 3.4 km 左岸の堤防決壊により大量の水が浸水したことによって、末政川右岸側の堤内地水位が急激に上昇し、7 時頃に堤内地水位

が末政川の水位よりも高くなることで、末政川への流入が発生し、その結果、末政川左岸堤防の越流が生じたため決壊に至ったと考えられる。

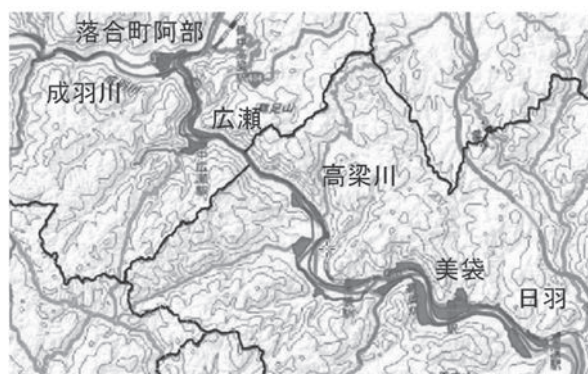
図4.7 2018年7月豪雨浸水実績<sup>15)</sup>(赤色)

図4.7は、図4.1に示した範囲における今次洪水の浸水実績図である。図中の赤い箇所が浸水範囲を示している。図より、成羽川と高梁川の合流点付近から下流の日羽地区にかけて軒並み浸水していることが分かる。これらの浸水地域は1972年洪水の浸水実績図の浸水箇所とほぼ一致していた。1972年の水害を受けて河川の護岸工事が実施され、河積が不足している箇所等ではパラペットウォールが設置されるなどの河川改修が実施されていたにも拘わらず、今次洪水で、1972年洪水と同程度浸水したことを考慮すると今次洪水の方が流量規模が大きかったことが伺える。

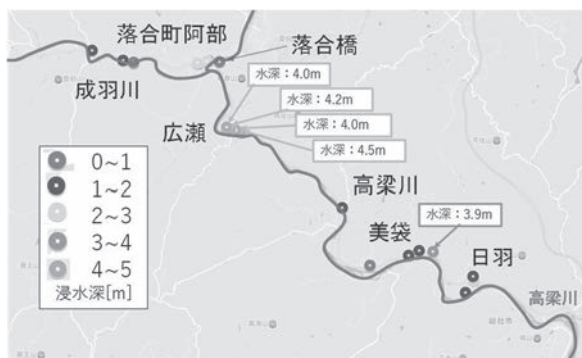
図 4.8 浸水深

ここでは、被害の大きかった日羽、美袋、広瀬、落合町阿部地区について浸水深の調査結果を述べる。図4.8は各調査箇所毎の浸水深を示している。また、図では浸水深が比較的大きかった箇所を明示した。高梁川と成羽川の合流点より下流の高梁川沿いで4m程度の浸水が発生し、最大浸水深は4.5mであった。落合町阿部地区では成羽川との合流点より上流の高梁川に架かる落合橋付近から溢れた水が落合町阿部地区に浸水した。

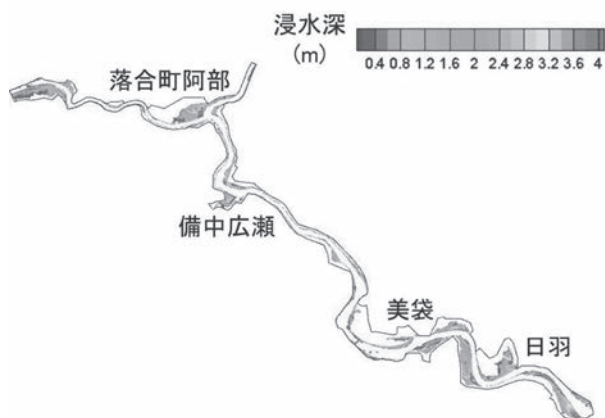
図 4.18 最大浸水深分布

図 4.18 に解析範囲全体の最大浸水深分布を示す。図 4.7 に示した浸水域の実績範囲と比較し、概ね良好な再現性が確認できる。また、図 4.19 に示す現地調査位置における痕跡値と解析より得られた最大浸水深の比較を図 4.20 に示す。なお、図 4.19 中に示した地区ごとに色分けしてプロットしている。最大浸水深についても、各地区とも良好な再現性が示された。

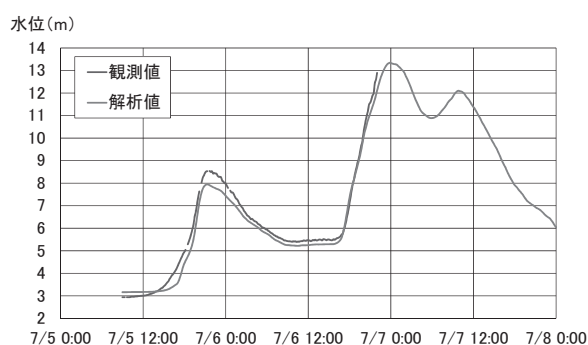
図 4.21 広瀬観測所における水位の時間変動の比較

図 4.21 に広瀬観測所における水位の時間変化の比較を示す。7 月 6 日の夕方からの異常な水位上昇がよく再現されており、解析の妥当性を確認できる。また、解析結果によると、広瀬の水位ピークは 7 月 7 日の 0 時頃となっており、表 4.1 で示した高梁、成羽観測所のピークよりもやや遅いことが分かる。

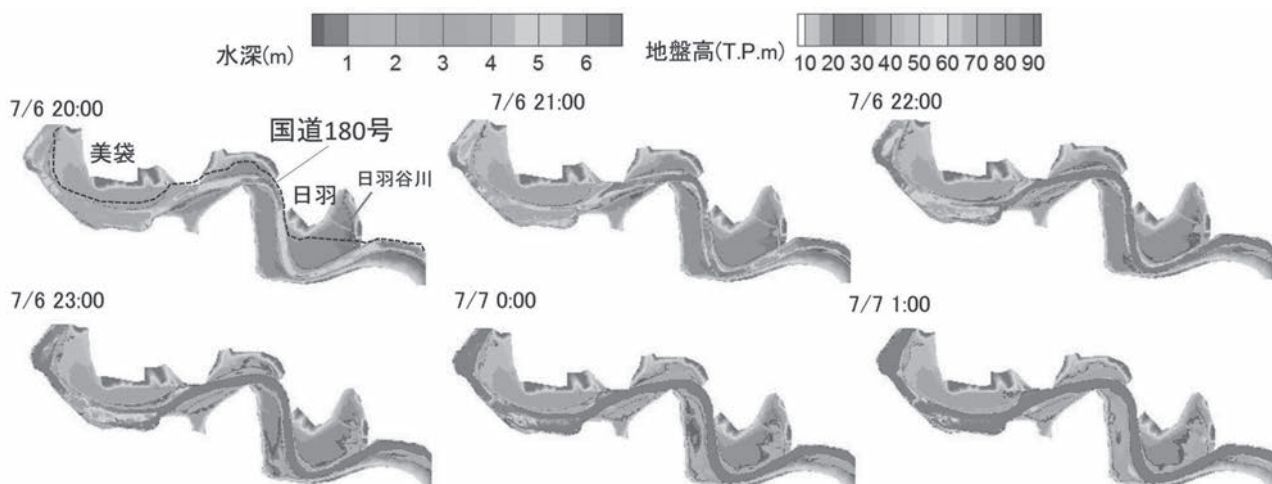
図 4.22 美袋から日羽における水深コンターの時間変化

図 4.22 に美袋から日羽における水深コンターの時間変化を示す。7 月 6 日の 20 時頃から日羽谷川のバックウォーターの影響と考えられる浸水が発生している。美袋と日羽の間では左岸側を並行している国道 180 号が冠水する様子も確認することができ、堤内地で最大浸水深が 5 m 程度に達する箇所も見受けられる。

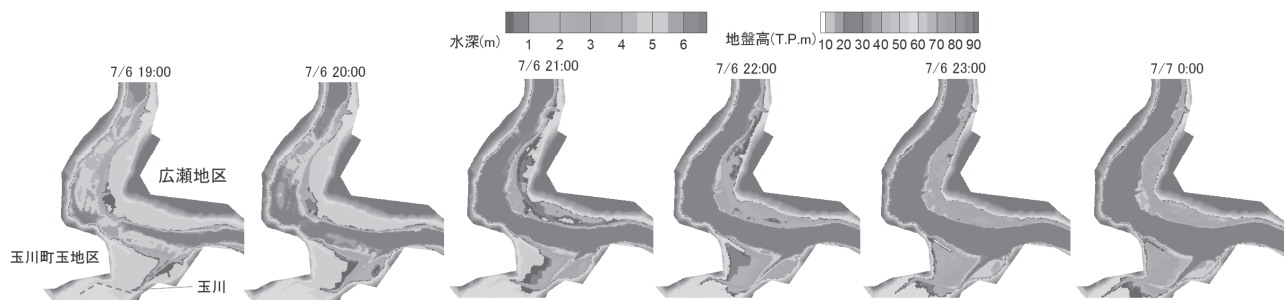
図 4.23 広瀬地区周辺における水深コンターの時間変化

図 4.23 に広瀬地区周辺における水深コンターの時間変化、また、図 4.24 に広瀬地区周辺における流速コンターの時間変化を示す。7 月 6 日の 20 時頃から、左岸側の広瀬地区では湾曲部上流からの越流による浸水が発生し、右岸側の玉川町玉地区では右支川の玉川のバックウォーター現象と考えられる水位上昇により、堤防から溢れて浸水が発生している。また、7 月 7 日の 0 時頃では、広瀬地区内の水深は 3 m 程度、流速は 2 m/s 程度出ており、堤防の決壊等が発生していないにも拘わらず非常に激しい流れが住宅街で生じている。

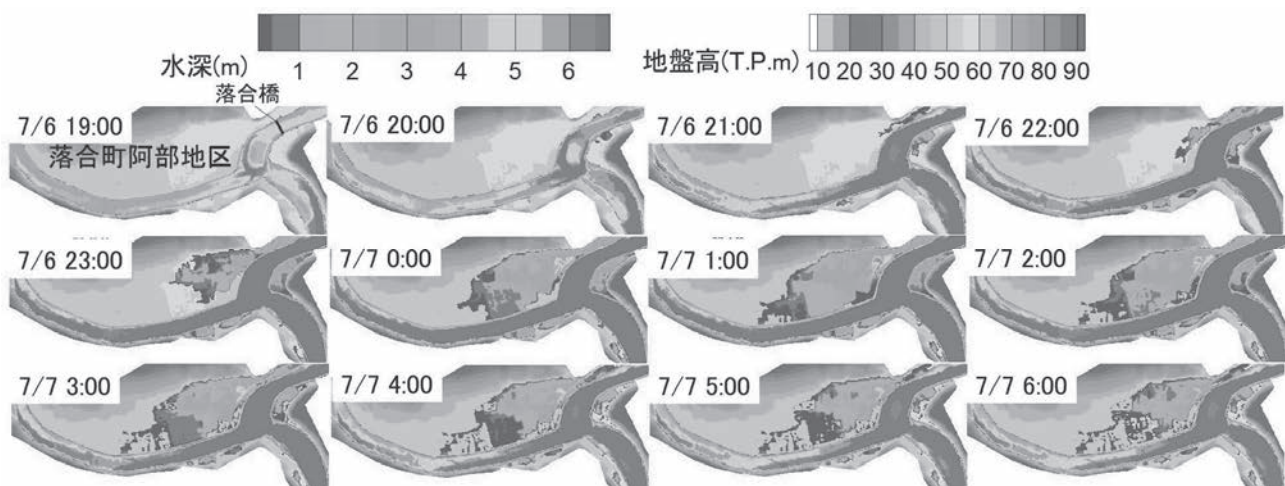
図 4.25 落合町阿部地区周辺における水深コンターの時間変化（遮水壁閉鎖無）

図 4.25 に落合町阿部地区周辺の水深の時間変化を示す。7 月 6 日の 19 時頃から高梁川に架かる落合橋周辺から左右岸で浸水が発生し始め、右岸川では 21 時ごろから閉鎖していない陸閘（図 4.16）が位置する道路を通して、阿部地区の

市街地へ流入している。7月7日の1時ごろに最も浸水域が広がり、市街地中心部では3 m 程度の浸水が見られた。また、7月7日の6時頃には浸水域が半分程度になるまで水が引いていることが確認できる。また、陸閘周辺における流速ベクトルの時間変化を図4.26に示す。1.0 m/s から2.5 m/s 程度の早い流れが陸閘を通過して、市街地へ流れ込んでいることが分かる。これは、7月6日の22時前に道路を阿部地区の市街地に向かって濁流が流れており、コンビニから山側に避難出来なかったという証言と一致する。また、7月6日の23時頃から高梁川右岸本堤も越流しているのが分かる。これも、同時刻に本堤を越流したという目撃者の証言と一致する。

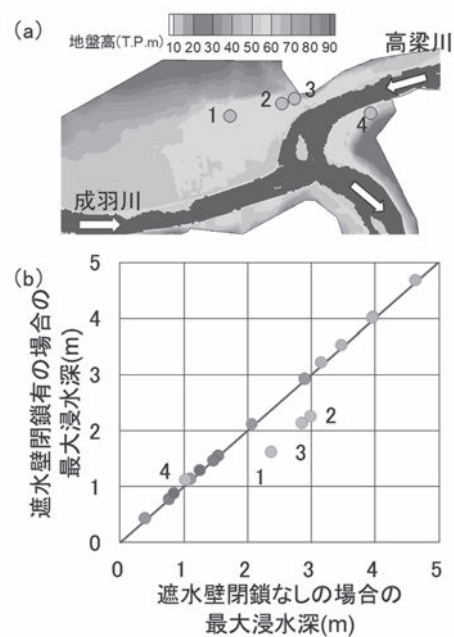
図 4.27 遮水壁閉鎖の有無による最大浸水深の比較  
(a) 落合町阿部地区周辺の観測位置、  
(b) 各観測位置(図-21)における最大浸水深の比較

図 4.27 に遮水壁閉鎖の有無による最大浸水深の比較を示す。高梁川右岸側の 1, 2, 3 の位置における最大浸水深は、陸閘の閉鎖により浸水深が約 80 cm 低下することが確認できた。一方、左岸側の 4 の位置では、7 cm 程度ではあるがわずかに浸水深が大きくなっている。また、その他の地区の浸水への影響は非常に小さいことが示された。これは、落合町阿部地区での氾濫水のボリュームが、河道を流れる洪水のボリュームと比較し、非常に小さいことが原因と考えられる。

図には掲載していないが、上述した落合町阿部地区の遮水壁を閉鎖した場合の水深の時間変化によると市街地への浸水時刻を1時間程度遅らせることができており、また浸水域についても低減させられる可能性が示唆された。一方、今次洪水では陸閘の天端を超える洪水であったため、遮水壁を閉鎖することで市街地への浸水を遅らせることは出来るが、逆に河川の水位が下がっても氾濫水が市街地へ停滞し、浸水時間が長期化することが明らかとなった。従って、陸閘を越流する場合には減水期の適切な時期に陸閘を開門する操作が必要となる。
