台風9719号に伴う豪雨による大分県八坂川の氾濫実態 - 氾濫原における洪水流の流動痕跡調査 -

FIELD OBSERVATION OF FLOOD DAMAGES CAUSED BY HEAVY RAINFALL ASSOCIATED WITH TYPHOON 9719 ALONG THE YASAKA RIVER IN OITA PREFECTURE

宇多高明¹・清野聡子²・三波俊郎³

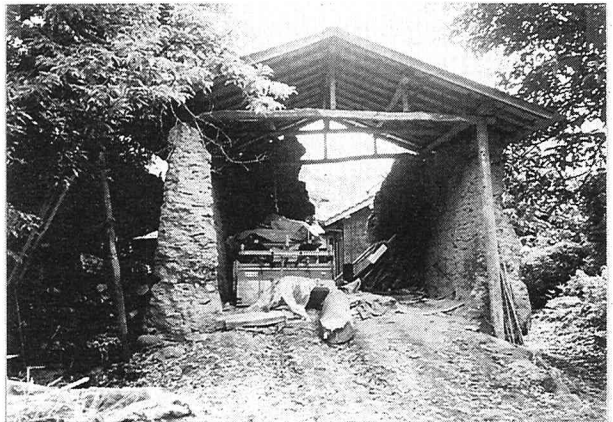
写真-7 江戸時代の庄屋の米倉用の土蔵

れる。なお、この家は江戸時代には庄屋であったために、家の裏手には写真-7に示すような村の種モミ保存用の土蔵があったが、この土蔵の地盤高は今回の洪水でも浸水しない高さにあった。この事実は、長い水害の歴史のもとでの知恵の結集として興味深いことである。
