標津川蛇行復元における 2way 河道の 通水直後の変化

CHANGING OF TWO-WAY RIVER COURSES IN
RESTORATION PROJECT AT THE SHIBETSU RIVER

鈴木 優一¹・渡邊 康玄²・長谷川 和義³・森 明巨⁴・空閑 健⁵
Yuichi SUZUKI, Yasuharu WATANABE, Kazuyoshi HASEGAWA, Akio MORI and Takeshi KUGA

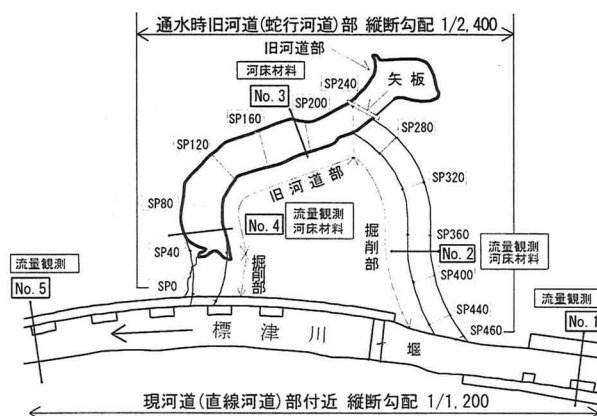
図-4 現地調査箇所図

ったが、植生等を施さず裸岸のままとした。なお、この部分は、旧河道(蛇行河道)部の生態系を一部保存することを目的として、掘削部の取り付け位置を旧河道(蛇行河道)部上流側先端から下流寄りとし、矢板によって分離して旧河道(蛇行河道)部の一部を残存させた。このため、図-4のSP240からSP260右岸側に矢板を設置している。下流側の半分は旧河道(蛇行河道)が残されていたことから、厚さ約50cmの底泥を除去した後これをそのまま用いた。

通水日の3月18日から融雪出水時の4月19日までの1ヶ月に実施された調査項目と調査箇所を図-4に示す。

河床材料調査は、通水前の3月15日に図-4で示すNo.2, No.3及びNo.4の3地点で行われ、河床材料は河道中央部から採取した。また、No.4地点では底質調査も合わせて実施した。底質材料は、通水後の下流域への環境に対する配慮から、旧河道(蛇行河道)部の底質除去を行った後の、一部窪地に残ったものを採取した。この底質は、旧河道(蛇行河道)部が閉鎖性水域となった以降に堆積したと考えられる。粒径加積曲線を図-5に示す。旧河道(蛇行河道)部では河床材料の6割以上が砂質分で構成されており、底質ではそのほとんどがシルト分である。この結果は、地質分類図(昭和54年、北海道Ⅷ)¹⁾で標津川沿いが未固結堆積物の砂・礫・粘土で示されているのと良く符号している。通水後には、この底質は全て流出したものと考えられる。

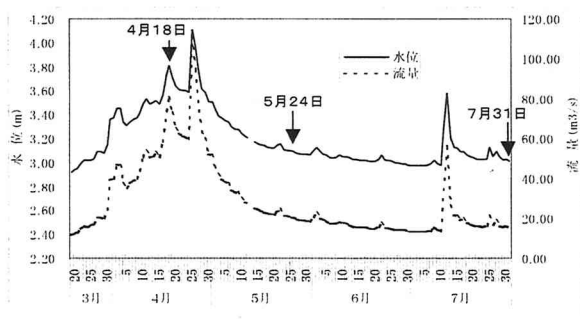
図-3 合流点観測所の水位、流量変化図

通水から7月までの標津川と武佐川の合流点下流に位置する合流点水位流量観測所における流量と水位の変化を図-3に示す。

なお、試験区間の流量は、通水以降の流量観測の資料から武佐川合流後の合流点観測所流量の概ね6割程度である。また、融雪出水と7月中旬に約80mm(中標津町)のまとまった降雨による出水が発生した以外、出水は発生していない。

4月18日は図-3に示すように、融雪出水のピーク水位(合流点水位流量観測所地点水位 4.41m)の発生した4月25日に次ぐ高い水位(合流点水位流量観測所地点水位 3.91m)が発生した日である。このため、試験区間においてもほぼ融雪出水のピーク時に近い流況である。

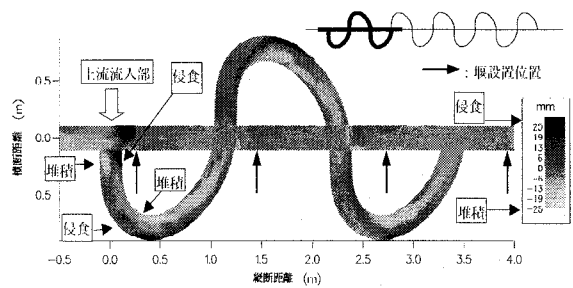
図-16 通水終了後の河床コンター図³⁾(加筆)

河道の現地調査結果から得られた流入部付近での①と④での河岸侵食、②と③での砂州の発生等は、図-16に示す佐藤³⁾らが分岐合流水路を用いて行った室内実験水路の結果と一致しており、ほぼ想定し得た状況であった。
