# 沙流川での台風 10 号における流木の挙動

## BEHAVIOUR OF DRIFTWOOD IN THE SARU RIVER DURING TYPHOON NO.10

鈴木 優一<sup>1</sup>・渡邊 康玄<sup>2</sup>  
Yuichi SUZUKI and Yasuharu WATANABE

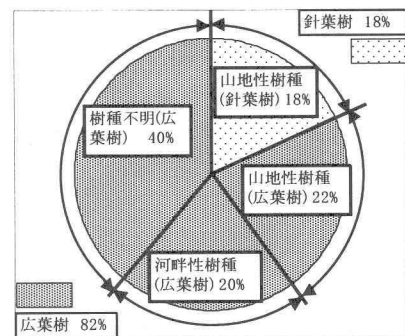
図-8 樹種の割合

流木の本数は3,602本、材積は372.5  $m^3$  であった。こ  
 れを材積別で樹種の割合、流木化の時期、堆積箇所につ  
 いて調べた。樹種の割合を図-8に示す。内訳は、針葉樹  
 18%、広葉樹82%で広葉樹が主となっている。針葉樹と判  
 断されたものは全て山地性樹種であった。また、広葉樹  
 の内20%(流木全体の数量に対して)は河畔性樹種であ  
 り、山地の溪畔林や崩壊した山腹斜面等から流出した  
 山地性樹種が40%、樹種不明の樹木は40%であった。流  
 木化した時期については、根系や枝葉が残存している、  
 樹皮自体が新しい、樹皮の剥離した跡が新しいものは  
 今回の洪水で流木化したものとした。その結果、これら  
 新規流木の割合は43%となり、洪水前に既に枯損木や放  
 置材等として上流域の林床にあったと推定されるもの  
 は52%で、不明が5%であった。河畔性樹種と山地性樹種  
 の樹種の違いによる流木化の時期をまとめたものを図  
 -9に示す。この図から河畔性樹種ではそのほとんどに  
 当たる91%が新規流木で再移動は9%である。一方、山地  
 性樹種では新規流木が56%で、再移動が30%となってい  
 る、両者の違いが明らかである。また、これを材積で見  
 てみると、372.5  $m^3$  の中には樹種の不明な流木も含ま  
 れているため正確な数値は算出できないが、河畔性樹種  
 と山地性樹種の新規流木の材積はほとんど同数(70  
 ~80  $m^3$ )となっている。これに対し、再移動の流木は河  
 畔性樹種約7  $m^3$ 、山地性樹種が約45  $m^3$  で後者が圧倒的

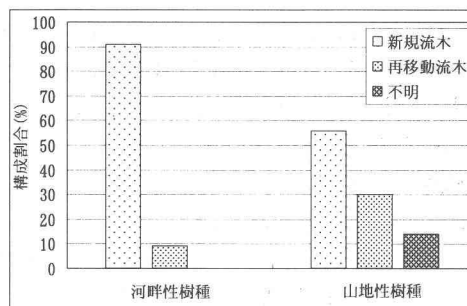
図-9 樹種による流木化の時期

に多くなっている。堆積箇所は図-7に示すように、高  
 水敷で倒伏した河畔林上や河畔林内に堆積していたも  
 のが多く83%を占めていた。残りの17%は高水敷上の大  
 木、橋脚の周りや堤外水路沿い等に堆積していた。
