土木學會誌 第八卷第五號 大正十一年十月

日川砂防工事

會員 林學士 蒲

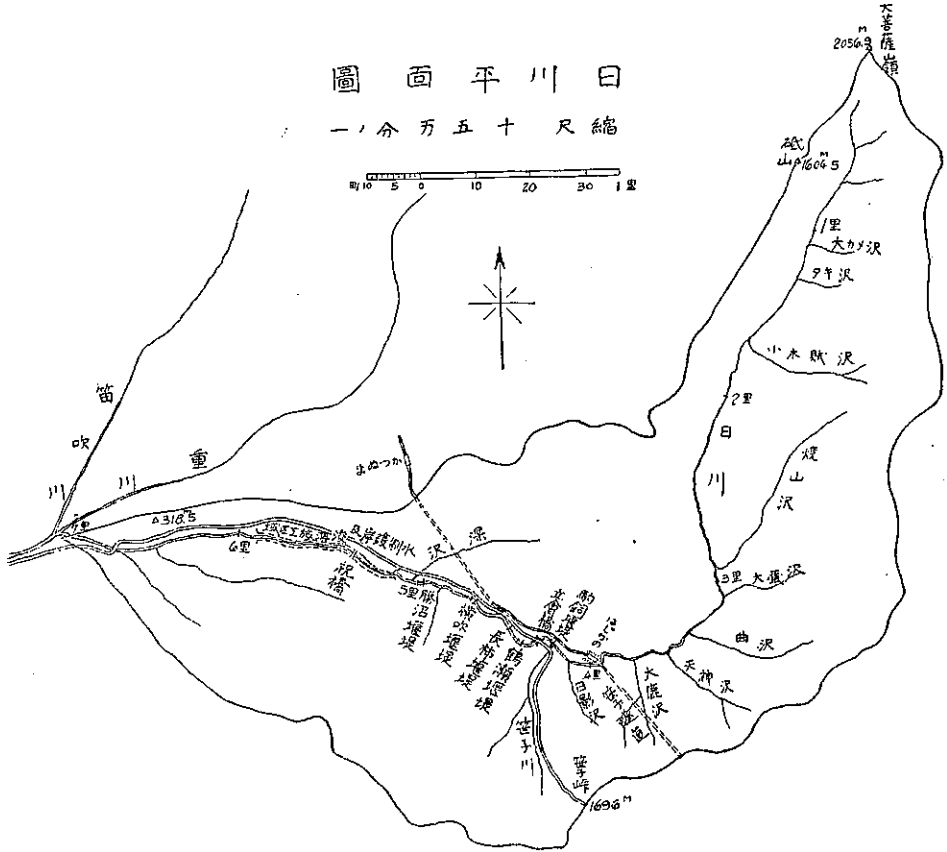
第一圖

日川ハ源ヲ山梨縣東山梨郡ト同北都留郡トノ境ナル大菩薩嶺(海拔二〇五八・九米突)ニ發シ流路延長七里勝沼町下流約一里ノ個所ニテ笛吹川ニ合流スル急勾配ノ河川ナリ流域面積七方里アリ水源ヨリ勝沼町地先祝橋迄五里十五丁ノ間ハ山間部ニ屬シ兩岸概ネ岩盤(水源ヨリ國道立會橋四里十町ノ區間ハ石英閃綠岩以下ハ粘板岩)ヲ露出シ河幅狹ク河床勾配ハ上流數分一ヨリ下流三十分一内外ニ推移ス祝橋以下笛吹川合流ニ至ル一里二十一町ノ區間ハ平地部ニ屬シ河幅廣ク河床勾配モ四十分一以下ナルヲ以テ上流ヨリ押送セラレタル多量ノ土砂石礫ハ此部分ニ沈積シ水流ハ亂流シテ輕鬆ナル兩岩

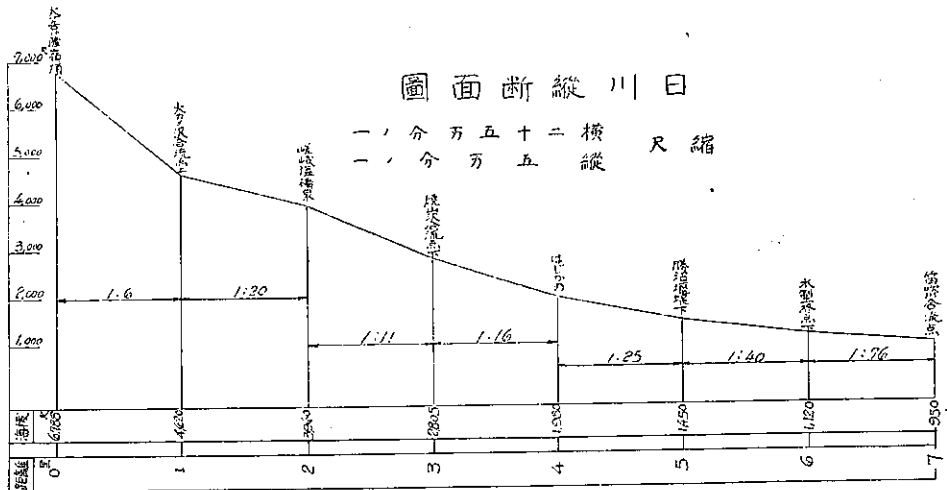
第二圖

(上流ハ洪積層下流ハ沖積層)ヲ衝キ漸次河幅ヲ増大セントスル傾向アリ
