土木學會誌 第十卷第四號 大正十三年八月

横濱港の震害と復舊工事 (大正十三年七月二日土木學會第三十五回講演會に於て)

會員 工學博士 安 藝 杏 一

大正十二年九月一日の大地震の爲め受けたる横濱港の被害を岸壁、棧橋、防波堤、護岸及物揚揚、建築物、橋梁、埋立地、港内水深等に分ちて述べ、且之に對する復舊工事の一般計畫着手の順序、及施行方法等に言及せるものなり。

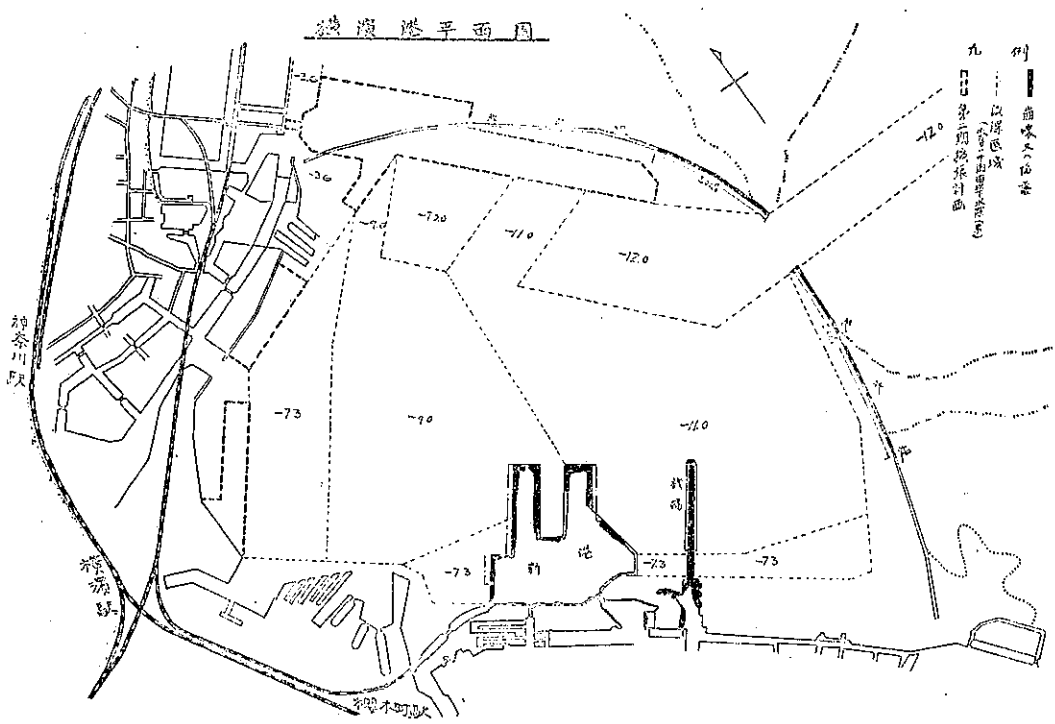
附圖第一

新港岸壁の延長が皆で1,100間ありますが、其内で震災後に水面上に残つた所が僅に233間あります、其233間は、この圖面（附圖第一及第二參照）で御覽になると御解りになりますが、是が皆で1,100間ばかりあります、其内で残り残つたのが第一號、第二號、第六號、この三つの岸壁でありまして、其他は皆引繰返つたのであります、どう云ふ風に引繰返つたかと云ふと、基礎コンクリートだけしか残つて居ない所もあるし、又其上に1段又は2段のブロックが残つて居る所もありますが、要するに岸壁は基礎コンクリート又は基礎ブロック、若くは其上1段又は2段のブロック積を残して、其上のブロック積及場所詰コンクリートが全部引繰返つたのであります、（寫眞第一參照）さうして其上に裏込に使つてありました割栗石及び埋立に使ひました土砂とか土丹とかを浚つてしまつたのであります。
