# 2003年12月26日イラン・バム地震被害調査報告

土木学会・イラン・バム地震被害調査団

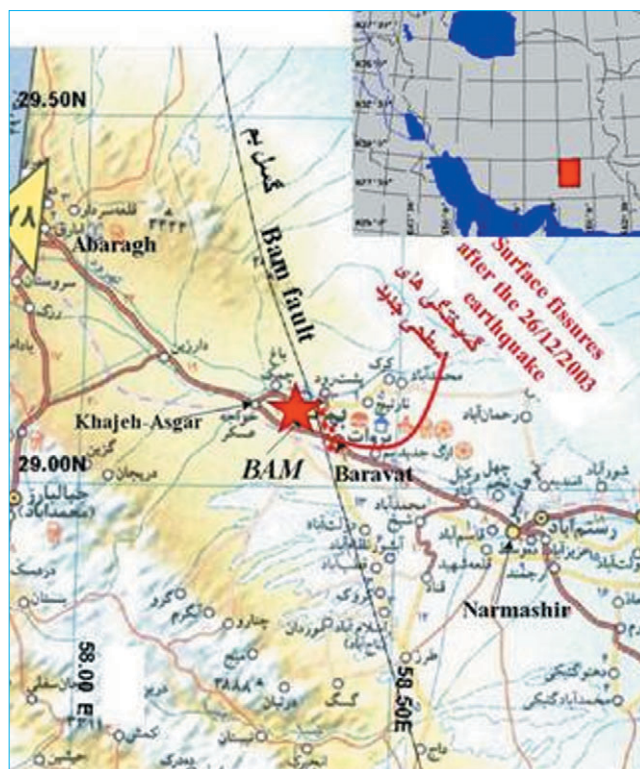
図-1 震央の位置図<sup>1)</sup>

本震は 2003 年 12 月 26 日午前 5 時 26 分頃に発生した。震央は図 1 に示すように、イランの南東部に位置するバム市の南であり、震源深さは約 10 km である。イランでは BHRC（Building and Housing Research Center）が全国にわたる強震動観測網を整備しており、この観測網で多くの強震波形が記録された。しかし、震央付近ではバム市内（震央距離 14 km）で貴重な記録が得られたものの、町が散在している地域であったので、震央から 50 km 以内での強震記録はこの 1 点のみであった。各地の最大加速度を表 2 に示す。バム市では 1 G 以上の上下動が観測されており、水平動も
