關西及北九州の水害報告

會員 工學士 伊 藤 剛

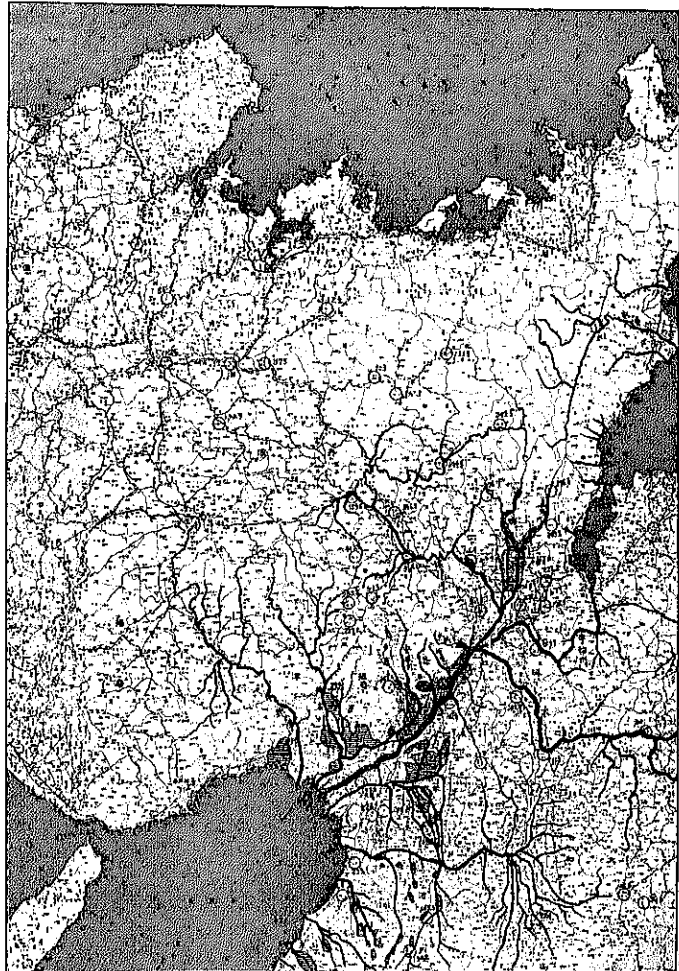
第1圖 京阪地方雨量、浸水圖

らの右支、鴨川、水無瀬川、檜尾川、芥川及び之等と水源を近接する安成川、茨木川等が大出水を生じた。北九州に於ても筑後川は幸ひ改修工事が大半を終つてゐたので、氾濫をするに至らず、中流以下の支流が大出水を來し、この氾濫が此の地方水害の主な原因となつた。第1圖、第2圖に兩地方の雨量、氾濫情況を示す。この圖に掲げた雨量は京阪地方では6月28日より30日に至る合計雨量、北九州地方では6月27日より7月2日に至る7日間の合計雨量を示した。この前後にも多少の降雨があり、殊に北九州地方では6月23日にも100mm内外の降雨があつた。關西の平均年雨量は大阪で1385mm、京都で1616mm、北九州の平均年雨量は福岡で1616mm、佐賀で1778mmであるが、後者によれば數日間に年雨量の大半が降つて了つたわけで、如何に豪雨が續いたかわかる。

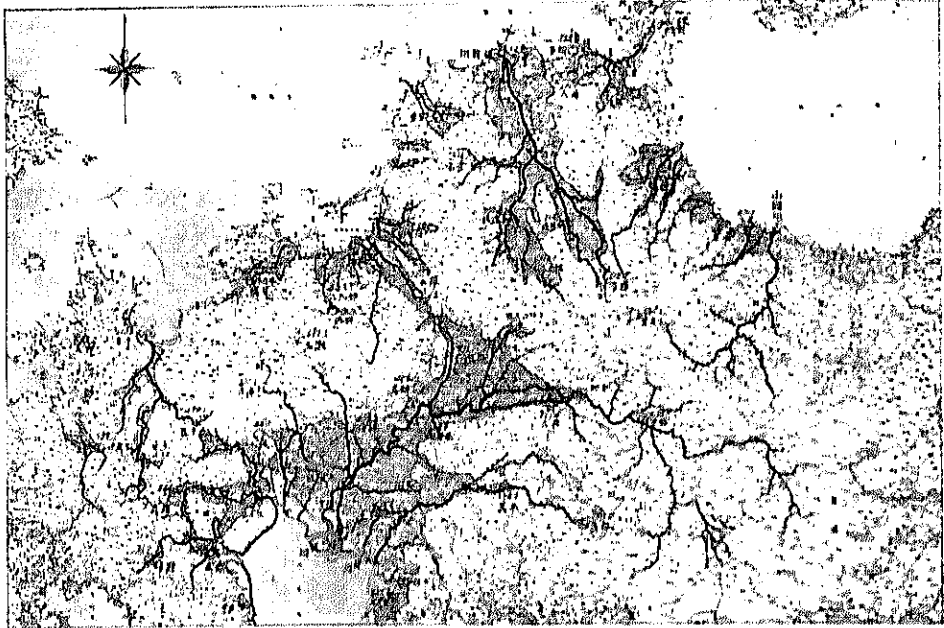
第2圖 北九州地方雨量、浸水圖

雨量は6月28日より7月3日に至る5日間の合計雨量

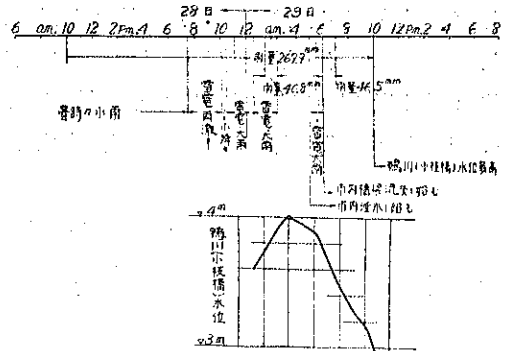
第4圖 京都市水害當日氣象情況

第4圖は京都市に於ける水害當日の氣象變化を圖示したもので、この地方は28日夜より29日の早朝に至る間の豪雨により大出水を生じた。

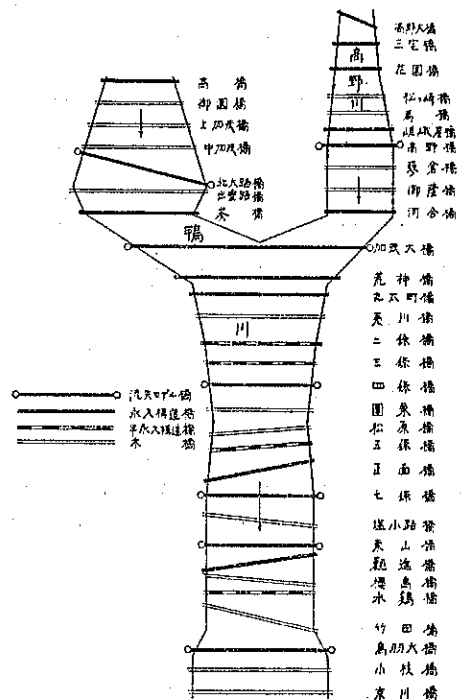
第5圖 京都市内鴨川、高野川筋の被害橋梁調

29日早朝より鴨川及び左支高野川が氾濫し始め、橋梁では先づ上流の上加茂橋が流失し、この流材が順次下流橋梁の破壊を助け、遂に第5圖に示す如く市内橋梁の殆んど全部を流失せしめるに至つた。堤防の缺潰も相次いで起り、市内低地に氾濫した。此の地方の特色として河岸に散樂境等の華やかな所が多く、それだけ被害の跡が傷々しい。

鴨川に架けられた諸橋梁に於ては、現存のものは橋脚橋臺の根固めを施し、流失橋梁の復舊には之による河積の減殺を緩和する爲、橋脚數を減じて徑間を增大するに努める。

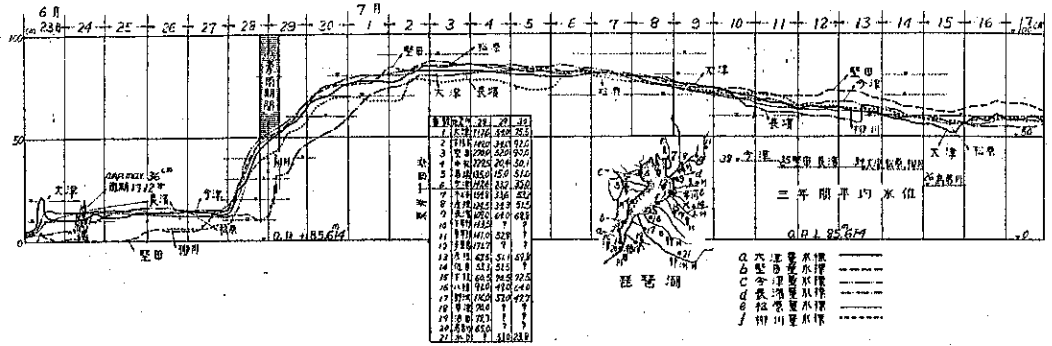
第9圖 琵琶湖水位變化及沿岸雨量調

流出土砂も甚しく、氾濫の害も多かつた。第9圖に琵琶湖の水位上昇情況、沿岸の降雨状態を示したが、此圖は又降雨情況の不均勻による沿岸各地の水位の差、此の水位差が平均されるに要する時間等を示し湖沼の作用を調べる上からも興味あるものである。
