# 北陸線葉原杉津間線路變狀に就て

准員須俊三\*

**要旨** 北陸本線杉津駅附近を中心とする一帯は敦賀灣に臨む特殊な地形構造を有する地域を通過する爲過去に於て屢々記録的な殆んど同性質の災害を被つて來たのである。今や敦賀以北の北陸線の複線化の問題があり、今回の變狀に依り調査を進めたるに更に將來に於ても此の種の災害の繰返へされることが想像せられるに至つたので、一應此處にその概況と、過去に於ける對策施設、灾害概況等を紹介せんとするものである。

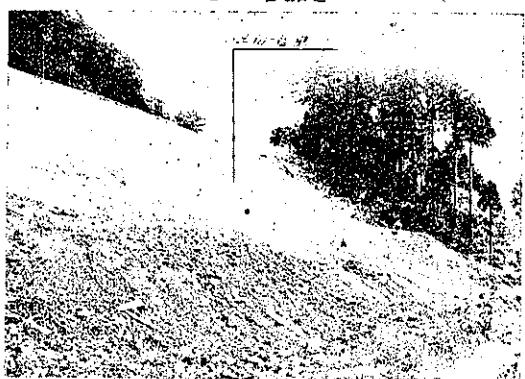
圖-11. 59 k 160 m 附近竣工直後の築堤

(B) の如きコンクリート造の盲溝が設けられると共に法肩には (C) の如き斷面構造を有する土留擁壁延長 60 m が新設せられたのである。其の目的とする所は明に築堤の滑動を防止する一方滲透水は出来る限り早く築堤外に導き築堤土質の乾燥を計つたに外ならないのである。然しけら現在此の土留擁壁に設けられた水抜口よりの滲出水は更に無いのである。山側の杉の自然蒸發のみにては充分地下水を消化してゐるものとも考へられず、依然として滲透水並に地下水は本築堤内を流下し擁壁の下を潛つてゐるのではないかと思はれる點があるのである。又此の土留擁壁上に立てば機関車の通過の際には他の箇所に設けられた建造物上に於て感ずる動搖とは異なり柔かなものゝ上にある様な相當量の震動を感じるのである。山側の三角形の斜面は昭和 12 年 7 月防雪林に偏入せられ地盤保護の目的も兼ねることになつたのである。此の如く現在に於ては相當防護せられてゐるのであるが何となく脆弱な感じを與へ不安定なるは免れないものである。
