大阪驛構内高架橋沈下に就いて

逢坂山隧道變状について

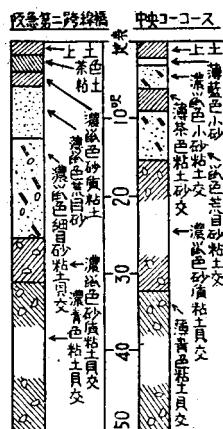
高架橋附近的地質圖

2. 大阪驛附近的地質及び地盤の沈下状況
大阪驛附近的地質は昭和16年官房研究所で行つた試錐結果によると地表下約24m迄は梅田層、それ以下試錐の最深部(地下50~60m)迄は天満層であつて何れも砂、砂礫、粘土より構成されてゐる。この梅田層中地表下5~24m間にある二層の沈泥粘土は青綠灰色で砂はわずかに5%、摩擦角は2°及び20°、凝聚力は0.4kg/cm²を0.15kg/cm²で、ヘ泥であり、天満層は實測の結果によれば殆んど沈下しておらない。
