瀬田川橋梁の橋脚變狀に就いて

瀬田川橋梁は東海道線草津～石山間にあつて、琵琶湖から宇治川の流れ出る處、即ち瀬田川に架設せられてゐる鐵道橋である。これは明治 33 年の築造であり、徑間 21 m 34 の單線式上路鉄桁 19 連よりなり、橋梁の延長 440 m である。橋脚の基楚は、煉瓦造り（目地はモルタル）井筒で、橋脚は、アーチ型石積で、上下線を連續してゐる。

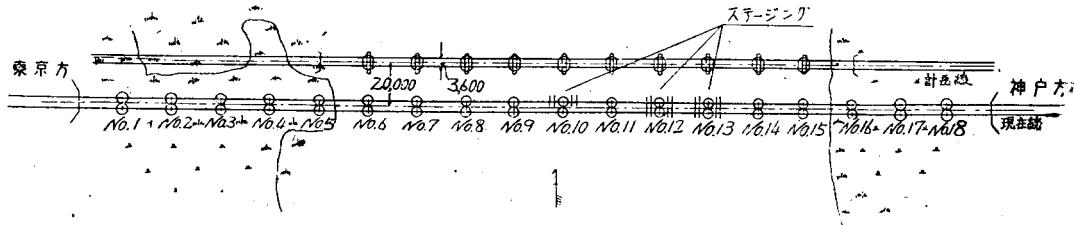
図-2. 瀬田川橋梁附近平面圖

現在の儘、この重要幹線の橋梁を、ステージングなどで假受けして、然も徐行を続けるわけに行かないのでは、現在線で、完全に修理するか、又は一部線路を変更して、別に新しい橋梁を新築するかの二案がある。列車回数多く、若し単線に切換えたとしても、軸体コンクリートが共通があるので、列車の運行を休止したことにならない。修理の完壁を期する點からして、一部線路を変更して、新橋梁を築造する方が得策とされ、目下諸般の準備をすゝめてゐる。その計畫の大要は図-2 の如く、在來の橋梁から 20 m 下流側に並行に新橋梁を設け、東京方 5 連分、神戸方 3 連分を築堤となし（瀬田川には洪水と云ふことがない）、徑間、橋脚の位置などは全く在來の橋梁に倣ひ、支間 21.34 m の上路鋼桁（単線或 11 連（上下共 22 連））を架設するものである。橋脚は鋼筋コンクリートの鳥居型、基礎は同じく鋼筋コンクリート $6.5 \text{ m} \times 5.0 \text{ m}$ 深さ 17 m の橢圓形井筒とする豫定である。新橋梁完成後は、線路を切換え、後來の橋梁の橋脚を完全に修理し、東海道線の線路増設の分に充當する計畫である。一完（昭 22. 12. 31 運輸省施設局総務課）
