水圧钢管の腐蝕の研究

正員 神谷 貞吉*

2. 駒橋水力発電所水圧钢管の概要

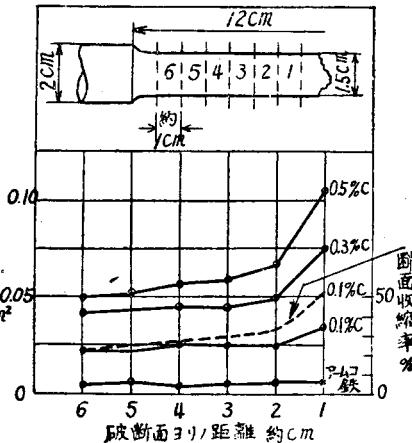
図-7 変形率と腐蝕の関係

(2) 金属の腐蝕減量は略其の変形率に比例する。遠藤彦造博士は炭素鋼に引張力を加えて破断したものを 6 個の試験片に分割し、1% 硫酸水溶液中に 72 時間浸漬後、溶解度即ち腐蝕減量を比較し図-7 の如き結果を得た。同様な結果が振り、圧縮、鎌撃について確

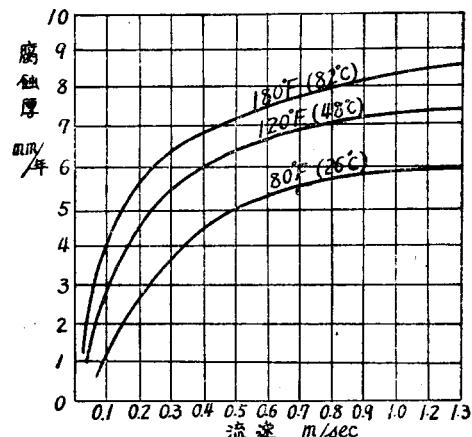
図-8 流速と腐蝕の関係

(3) 水に接している鋼は流速が大なる程速かに腐蝕する。しかし Speller の実験によると、腐蝕は流速と共に増加するが其の影響は始め程著しく、流速と共に次第に一定値に近づく様である。又此の実験には温度が高い程腐蝕し易いことも示されている(図-8 参照)。

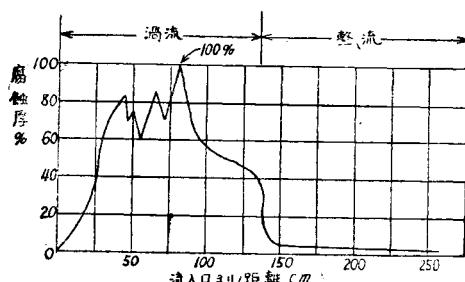
図-9

のより遙に大である。図-9はそれを示す実験結果で、真鍮管に蒸溜水を流した場合、限界流速に近い状態で入った流水が渦流を形成し、やがて後半整流となり、その轉移点において腐蝕量も明瞭に変化していることを知る。
