## チリ地震津波とこれによる三陸地方災害の概況

岩崎敏夫\*  
堀川清司\*\*

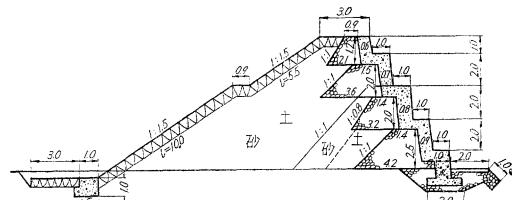
図-11 田老防浪堤構造図

しかし、例えば吉浜や田老のごとく、見るからに雄大な防浪堤が建設され、末長く町村の住民を津波から守って行くであろう場所も数少ないが見受けられる(図-11, 12)。特に今回の津波に対しては吉浜の防浪堤は見事にその機能を果たした。また山田町の街中に防潮壁(図-13)が建造されているが、特に漁港、港湾区域で港の

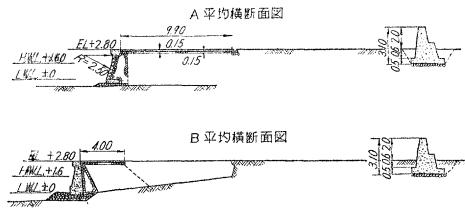
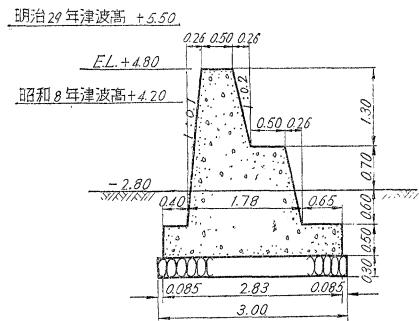
図-13 (a) 山田町防浪壁構造図

機能の上から海岸に高い壁をつくり得ぬような所で、採用しうる一方法であろう。岩手県下では宮古湾奥、赤前津軽石、高浜には海岸堤防の建設が計画され、一部施工を見ており、また普代に対しても防御計画が進められている。この機会に国としても恒久の対策を樹立し、根気よく実施に移されて行くように期待したい。
