## 「新潟震災」

—— その復旧の現況 ——

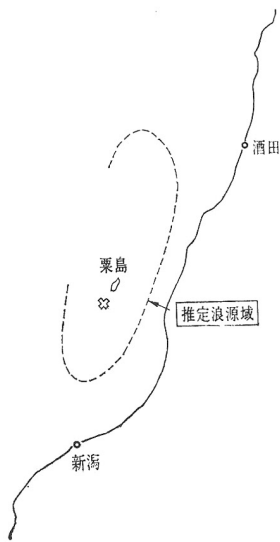
図一 推定浪源域（相田らによる）

潟、山形両県にまたがる海岸にほぼ平行な沖合の陸棚上にあり、長、短軸の長さがおおよそ90km、30kmのだ円形である。本震の震央および栗島は、この浪源域の中にある。津波の高さは、特別な場所では6mにも達したが、海岸線が比較的平坦なので、全域としては単純な分布であり、浪源域に近いところで4mぐらい、それから離れるにしたがって小さくなり、約150km離れたところで、おおよそ1mであった。その周期は、20分ぐらいのものに40~50分ぐらいのものが重なっていた。

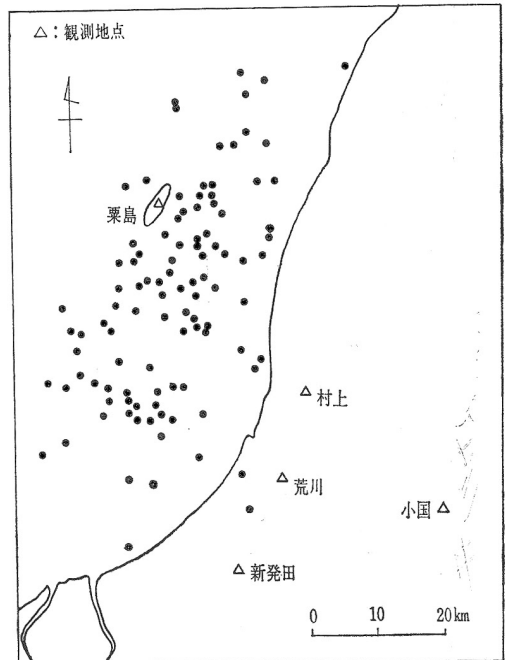
図二 余震の震央分布（震研余震観測班による）

新潟地震の余震は、本震の震央および栗島をふくむ海岸線に平行な南北、東西の長さおおよそ70km、30kmの地域内におこり、この余震地域の値から、実験式を使って本震のマグニチュードを推定すると、 $M=7.3$ になる（震研余震観測班による）。なお、余震地域と津波の浪源域とは、ほぼ一致している。

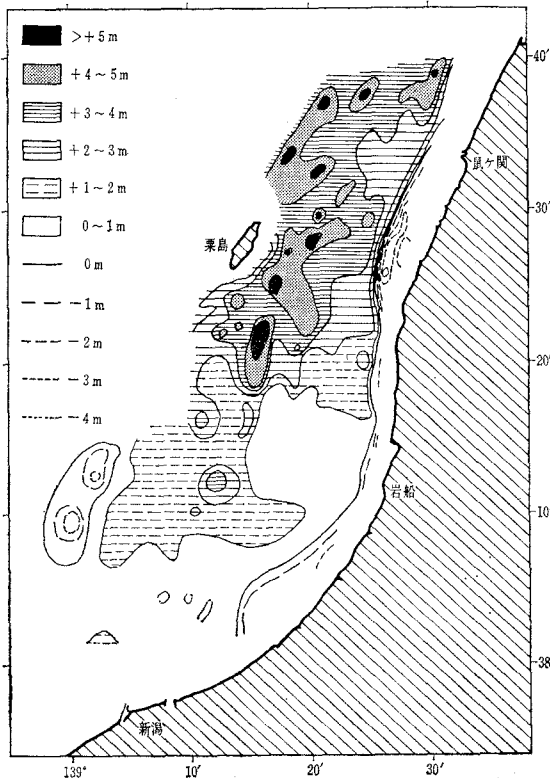
図一三 海底地殻変動量 (水路部による)

茂木(昭)などが行なった新潟地震後の海底調査の結果によると、粟島海峡および粟島堆を含む、北北東-南南西の方向にそう広い区域が隆起し、その最大量は 5 m 以上もあった。また、その東方の鼠ヶ関-岩船海岸にそう海底および馬の脊東方の海盆地が沈降し、その最大量は 4 m に達したことがわかった。また、隆起区域の中央部から粟島にわたる海底には、3 条の断層があり、そのうちの 1 つは、この地震のときに活動したこともわかった。またバチスカーフ読売号による海中調査が行なわれ、肉眼観測でも鉛直断層が認められたという報告がある。茂木(清)の陸上調査によると、鶴岡の西方海岸から村上の北西方海岸にわたる地域で、最大量 45 cm の沈降を生じたことになった。中村などの調査によると、南北、東西の長さおよそ 7 km, 2 km の粟島は、この地震

で島全体が 1 つの剛体として、東西におよそ 55° 傾動し、隆起量は 80~150 cm で、等隆起線は島の長軸方向であり、地層の一般走向にほとんど等しいことになった。

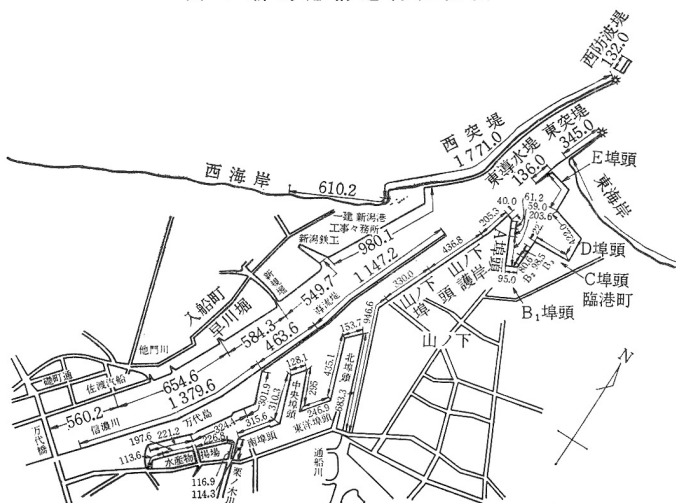
図-1 新潟港構造物位置図

新潟地震による港湾施設の被害は、地震後4回にわたる調査団を派遣して調査を行ない、その結果は新潟地震港湾被害報告第1部にわしく論ぜられている。このうち甚大な被害を受けた新潟港について示せば表-1のごとくなる。新潟港の震害で注意すべき点は、地盤沈下が非常に悪影響をおよぼしていることである。すなわち、地盤沈下のため埠頭や護岸が防波堤の役目をなしており、これらの破壊が大きな浸水被害をもたらした。また地盤沈下のため構造物はかさ上げを余儀なくされ、断面の補強を行なっても無理が多く、構造物自体の耐震性は大いに損なわれていたことである。

施設名		被害の概要	
臨 港 埠 頭	A 埠頭 A <sub>1</sub> (a) (b) A <sub>2</sub> , A <sub>3</sub> 先端護岸	ブロック積壁体が沈下・前傾し、全面的に水没。 ウエル構造の壁体が約 1m 沈下。エプロンの沈下がはげしい。 コンクリート矢板壁が完全に水没。背後の防潮バラベットの沈下・前傾し、ところどころ切断さる。 コンクリートの壁体が沈下・前傾し、ほとんど水没。	
	B 埠頭 B <sub>1</sub> B <sub>2</sub> B <sub>3</sub>	コンクリート矢板壁が完全に水没、防潮バラベットの沈下・前傾。 同上 コンクリート杭棧橋が大きく沈下、完全に水没。	
	C 埠頭 C <sub>1</sub> , C <sub>2</sub> , C <sub>3</sub>	コンクリート矢板壁が前傾・沈下し、完全に水没。防潮バラベットの沈下・前傾し、ところどころ水没。	
	D 埠頭 D <sub>1</sub> D <sub>2</sub> , D <sub>3</sub>	ウエルは大きくすべり出し、同時に前傾・やや沈下。棧橋はウエルに引かれてやや前傾・沈下、スラブの破壊著し。 同上	
	E 埠頭 E <sub>1</sub> E <sub>2</sub>	詰杭護岸が大きく沈下し、ほとんど水没。防潮バラベットの沈下・前傾。ウエルは少し前傾しただけ。 詰杭護岸が大きく沈下し、ほとんど水没。防潮バラベットの沈下・前傾。中央部分にすべりの形跡あり。	
山ノ下埠頭	山ノ下護岸	鋼矢板壁の天端は約 1m 沈下、法線は海側へ移動。頭部コンクリートは前傾または後傾、ところどころ水没。	
	山ノ下岸壁	鋼矢板壁の法線のはらみ出し・沈下ともにきわめて小。エプロンはやや沈下、きれつ発生。アンカー・ウォールの背後の砂は約 2m 陥没。	
果 菅 埠 頭	通船川 右岸護岸 (新川護岸) 北埠頭背面物揚場 (左岸)	鋼矢板護岸であるが、被害きわめて小。 鋼矢板壁の法線のはらみ出し大(最大 2m)。頭部コンクリート前傾、裏込めは約 70cm 沈下、タイロッド切断箇所ある模様。

北埠頭 北埠頭先端 北埠頭岸壁 北埠頭物揚場(a) 北埠頭物揚場(b) メイドルフィン サブドルフィン	北埠頭先端	ブロック積擁壁が大きく沈下、ほとんど水没。エプロンも法線から 15m 背後まで水没。ブロック積・鋼管補強の壁体が最大 1.5m はらみ出す。エプロンの変状かなり大。倉庫破壊。
		北埠頭岸壁	鋼矢板壁のはらみ出し大。頭部前傾。エプロンは沈下・破損。倉庫破壊。
		北埠頭物揚場(a)	ブロック積擁壁が最大 4m すべり出す。頭部後傾。背後の沈下大。倉庫破壊。
		北埠頭物揚場(b)	鋼矢板製前後壁とも法線が川側に弯曲。頭部バラベットの目地開き、内部浸水。沈下・水没。
東埠頭(東洋埠頭)	柵式壁体が約 3m はらみ出す。頭部コンクリート前傾。倉庫の前面に約 1m の沈下あり。倉庫破壊。		
菅 埠 頭	中央埠頭 北側岸壁 先端岸壁 南側岸壁	北側岸壁	ブロック積・鋼管補強の壁体がややはらみ出す。頭部コンクリートやや前傾。倉庫の損傷比較的少。
		先端岸壁	ブロック積・鋼管補強の壁体が約 2m はらみ出す。頭部の沈下・前傾大。エプロンの破損著し。
		南側岸壁	ブロック積・鋼管補強の壁体が約 2m はらみ出す。頭部の沈下・前傾大。倉庫破壊。
南埠頭	鋼矢板壁が約 2m はらみ出す。頭部コンクリート前傾。エプロンの沈下・破損大。		
栗ノ木川埠頭	右岸物揚場 (南物揚場) 左岸物揚場	右岸物揚場	ブロック積護岸の沈下著しく、ほとんど水没。河口付近では頭部後傾、大きくすべり出ししている。
		左岸物揚場	ケーソンまたはブロック積護岸がかなり沈下、一部水没。すべり出しあり。
	水産物揚場	(a) (b) (水産奥護岸)(c)	前面鋼矢板のコンクリート杭棧橋の沈下・前傾・すべり出しが著しく、ほとんど水没。 同上 鋼矢板護岸の沈下・前傾大、ほとんど水没。
万代島埠頭	万代島奥護岸 (万代島物揚場) 万代島岸壁(a) 万代島棧橋(b) 万代島先端護岸	万代島奥護岸	鋼矢板護岸が完全に水没。
		万代島岸壁(a)	鋼矢板壁の前傾・はらみ出し大。エプロンほとんど水没。
		万代島棧橋(b)	コンクリート杭棧橋が完全に水没。

信濃川	佐渡汽船一早川堀	同上		
	早川堀一新規堀	鋼矢板壁かなりはらみ出す。沈下大、一部水没。		
	新規堀一新潟鉄工 新潟鉄工下流(a) (b) (c)	鋼矢板壁のはらみ出し大、沈下大。頭部コンクリートは前傾または後傾。水没箇所多し。 ほとんど水没。 同上 同上		
防波堤など	東突堤 東導水堤	東導流堤	被害なし 被害なし	
	導流堤	上 下	流 流	倒壊・水没。 ほとんど傾斜または倒壊。
	西防波堤			被害なし。
	西突堤			3箇所クラックおよびテトラポッドの沈下あるも、本体の被害は小さい。
	西突堤元付	(a) (b)		水叩工にクラックを生ず。 水叩工、および斜路にクラックを生ず。
海岸	東海岸		臨港裏が2箇所破壊。昭石裏より東方は被害少なし。	
	西海岸		西突堤元付から610mの区間を除き、被害少なし。610m区間に2~3mの陥没を見せた所が2箇所あり。元付隣接部分の破壊著し。

- ① 原則として現位置に復旧する。
- ② 基本的施設の復旧には、昭和39,40年の2ヵ年

- ③ 耐震性と防潮機能、ならびに今後の地盤沈下に対して十分考慮した施設とする。
- ④ 港湾機能を保持し、都市防災の万全を期するため、背後低地帯の地盤かさ上げを行なう。

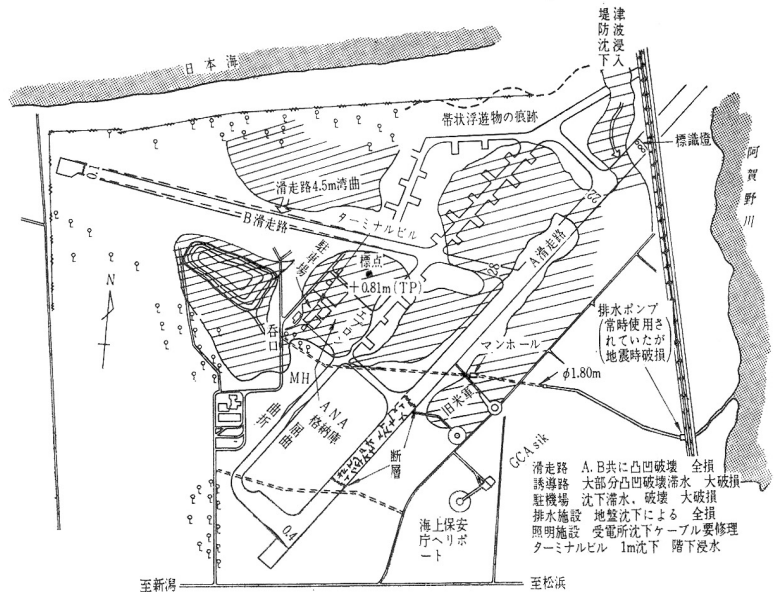
図-1 新潟空港付近平面図

A滑走路はコンクリート舗装で、版の隆起、破壊がいちじるしく、手の施しようもなく、とりあえず復旧しやすいアスファルト舗装のB滑走路と排水施設の応急復旧工事を被災後ただちに着手し、6月26日には小型機(DHヘロン)用として900mを復旧し、7月4日には全長1200mを復旧し、中型機(フレンドシップ、コンペア240等)による運航をそれぞれ可能ならしめた。その復旧費は3750万円である。

阿賀野川河口の西方に位置する新潟空港は、砂地盤のため激甚な災害を受けた。すなわち、空港の基本施設である滑走路、誘導路、およびエプロンの舗装は、地割れ、不同沈下、および水平移動により大部分が破壊した。また、地下水の噴出、防潮堤破損による海水の浸入、排水管路の破壊、および下流の阿賀野川河口の排水ポンプ場の破損で相当面積に滞水し、空港機能は完全にまひ状態におちいった。またターミナルビルは約100cm沈下し、1階は浸水し

空港の復旧計画は、空港という特殊機能を考慮し、災害浸水時にも機能を保持せしめるよう計画した。すなわち、河川堤防の欠かいおよび海岸堤防の欠かいの場合、基本施設が冠水しないだけの標高をもたしめること、ま
